**RELATÓRIO  
DE  
FISCALIZAÇÃO**

**Cirilândia (Santa Isabel)**

**Saneamento de Goiás S/A – SANEAGO**

**RF 0020/2016 – GESB**

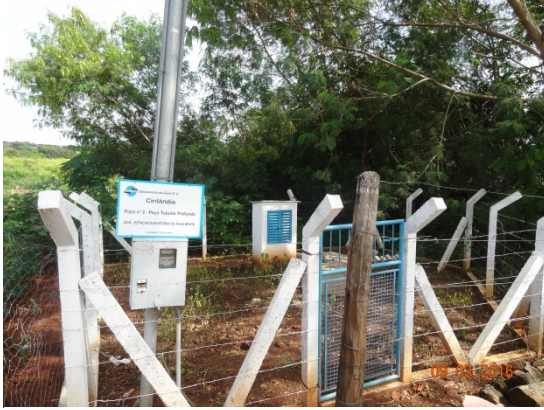
TN <sup>1</sup>	Não Conformidades Detectadas	Obs.
0102/2015	Ausência de cerca de proteção (poços 2 e 5) e portão (poços 1, 2, 3, 4, e 5)	Fotos 1 e 2
0102/2015	Ausência de portão nos reservatórios R1 e R2	Foto 3
0107/2015	Cerca de proteção danificada (poços 1, 2 e 5)	Foto 4
0108/2015	Pintura desgastada no abrigo do quadro de comando (poços 1, 2, 3, 4 e 5)	Foto 5
0109/2015	Casa de cloração com vidros quebrados reservatórios R1 e R2	Foto 6

**Foto 1 – Poço 02 com cerca**

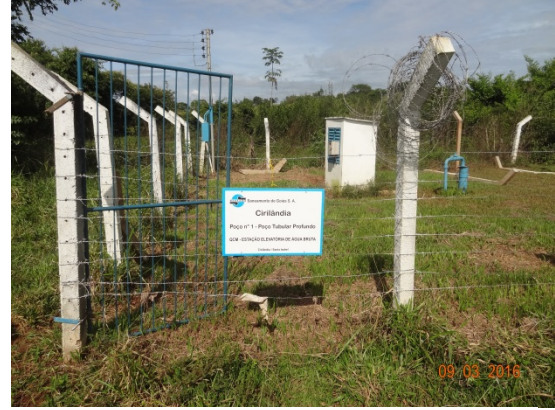
**Foto 2 – Poço 01 com portão**

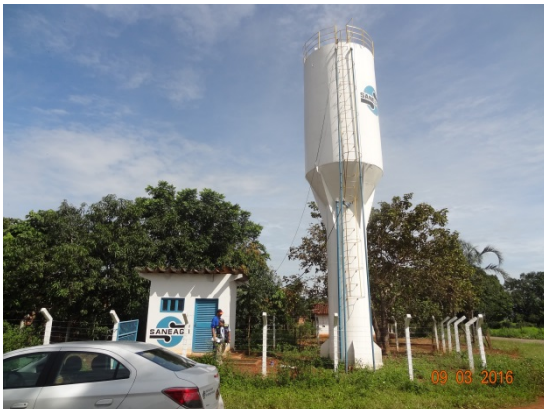
**Foto 3 – Reservatório R1 com portão**

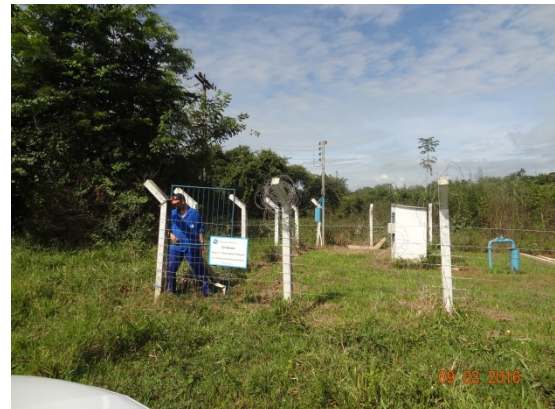
**Foto 4 – Poço 01 com cerca refeita**

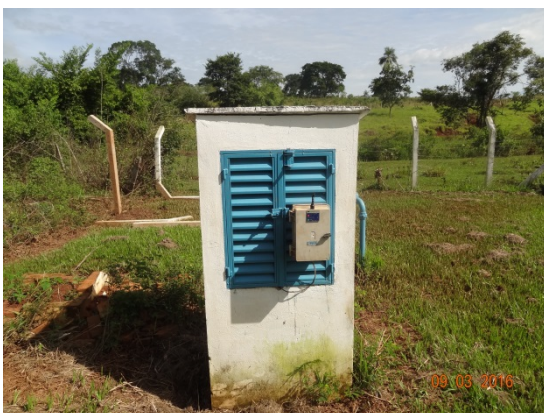
**Foto 5 – Poço 01 abrigo recuperado**

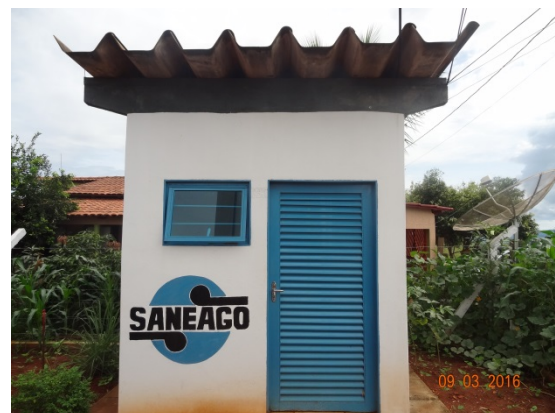
**Foto 6 – Reservatório R1 com portão**

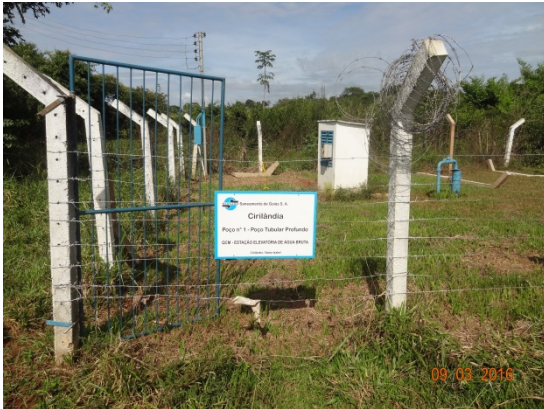
Unidades	Descrição da Não Conformidade	Artigo Infringido <sup>1</sup>	D <sup>2</sup>	Determinação	Prazo (dias)	Obs.:
Poços	Inexistência de cadeados nos portões dos poços 01, 02 e 05.	Art. 13, inciso XIV	1	Providenciar cadeados.	60	Foto 7
	Cerca danificada do poço 01.	Art. 13, inciso XIV	2	Providenciar manutenção das instalações e equipamentos.	90	Foto 8
	Abrigo do quadro de comando com pintura danificada.	Art. 13, inciso XIV	3	Providenciar manutenção das instalações e equipamentos.	180	Foto 9
Reservatórios	Inexistência de cadeados nos portões dos reservatórios R1 e R2.	Art. 13, inciso XIV	1	Providenciar cadeados.	60	Foto 10
	Casa de cloração com telhado quebrado.	Art. 13, inciso XIV	3	Providenciar manutenção das instalações e equipamentos.	180	Foto 11

**Foto 7** – Poço 01 portão sem cadeado

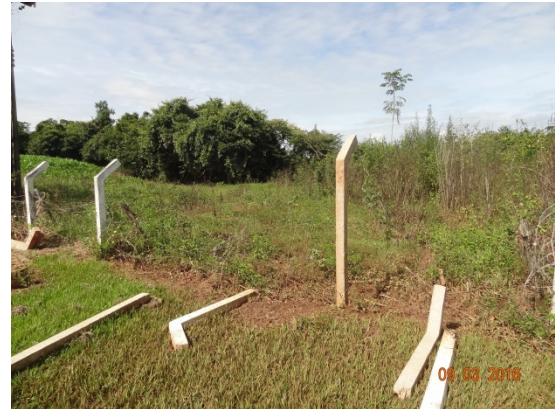
**Foto 8** – Poço 01 com cerca danificada

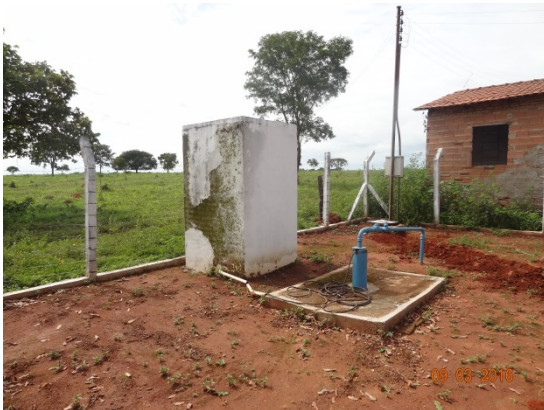
**Foto 9** – Poço 04 abrigo com pintura desgastada

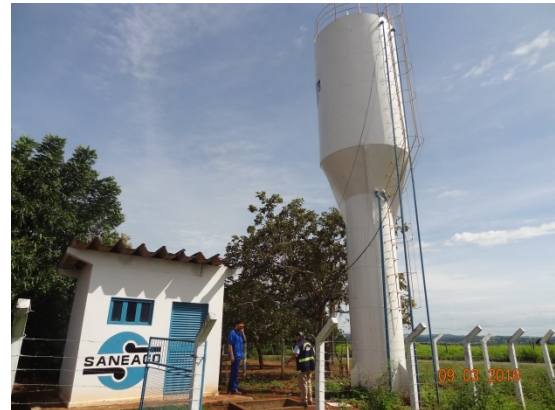
**Foto 10** – Reservatório R1 com portão sem cadeado

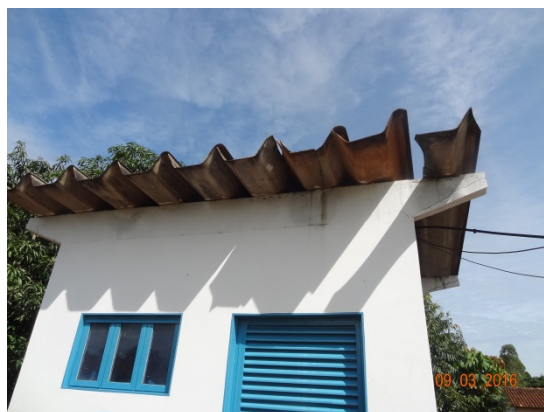
**Foto 11** - Reservatório R1 casa de cloração com telhado quebrado
