**RELATÓRIO
DE
FISCALIZAÇÃO**

Guapó

Saneamento de Goiás S/A - SANEAGO

RF 021/2017 – GESB

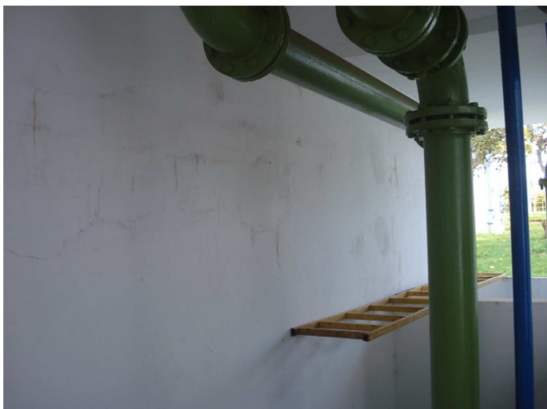
Foto 1 – Revestimento recuperado na galeria dos filtros da ETA.

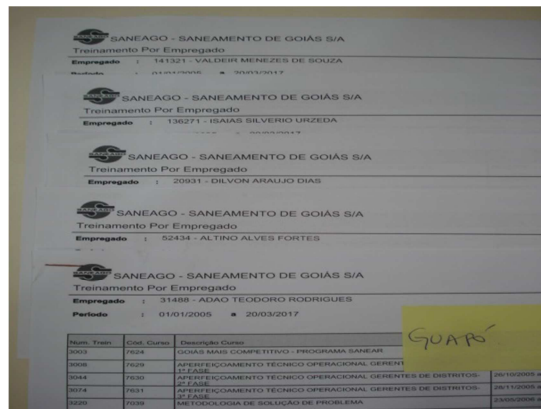
Foto 2 – Capacitação dos operadores comprovada.

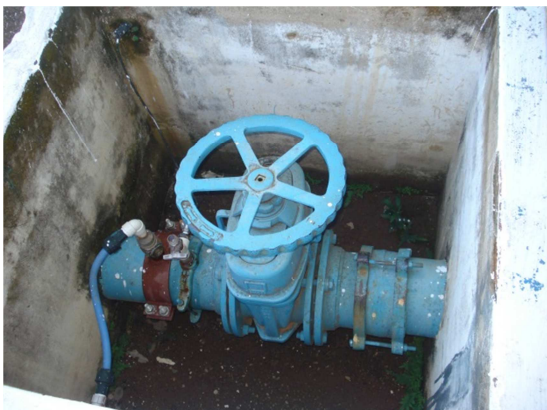
Foto 3 – Corrigido vazamento no registro de saída do REL da ETA.

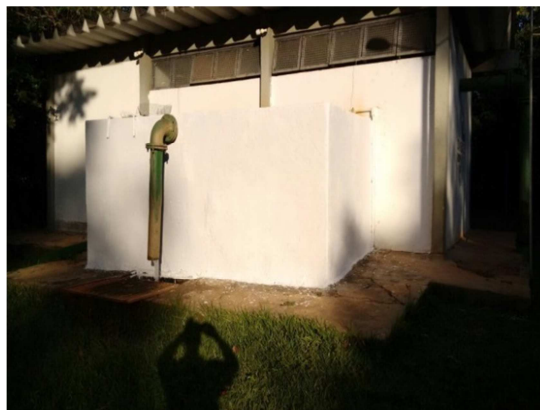
Foto 4 – Recuperação da pintura/revestimento do poço de contato
