**RELATÓRIO
DE
FISCALIZAÇÃO**

LUZIÂNIA

Saneamento de Goiás S/A - SANEAGO

RF 0027/2017 – GESB

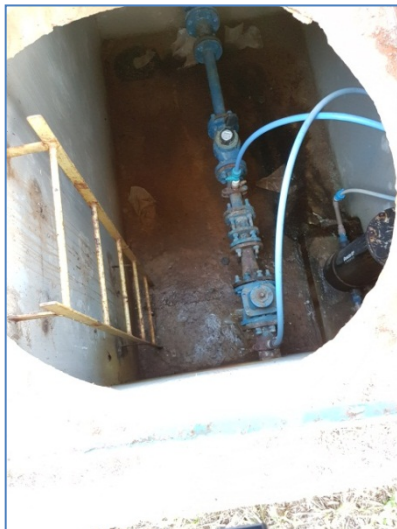
TN ¹	Não Conformidades Detectadas	Obs.
127/2016	EEAT Parque Estrela Dalva V com vazamento na válvula. Poço Jardim Ingá P03 com vazamento na tubulação da rede que interliga ao Sistema SAA. RAP do Sistema X com vazamento no registro de saída	Foto 1
128/2016	EEAT Sol Nascente com mato alto. Poços em condições gerais de limpeza e organização ruim, com mato alto: Ecoville P02, Vila Guará, Parque Alvorada, Parque Cerrado P02, Osfaya P01 e P02, Velha P01, Tetra P03, Casinhas de Marília, Jardim Planalto, Flamboyant, Zuleika/Ingá P02, Zuleika P03, Ingá P02 e P04, São Paulo/Ingá P11, Parque Sol Nascente, Casa de Telhas, Juiz de Fora, Faro, e Caixa da Prefeitura (Mingone II). Reservatórios com mato alto e condições gerais de limpeza e organização em estado ruim: RAP Dial, REL Osfaya, REL Mingone I e II, REL Casinhas de Marília, REL Marília, RAP caixa de reunião/Botucatu, e RAP Sol Nascente.	Foto 2

Foto 1 – Vazamento da válvula

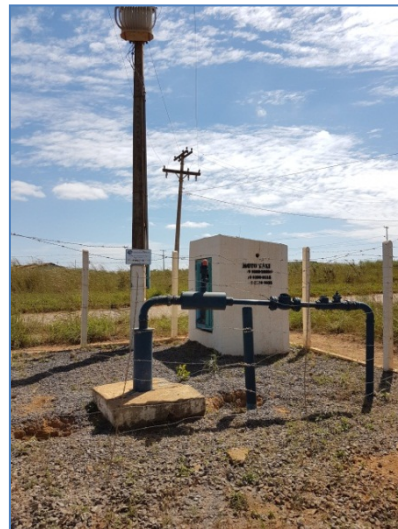
Foto 2 – Resolvido problema de mato alto

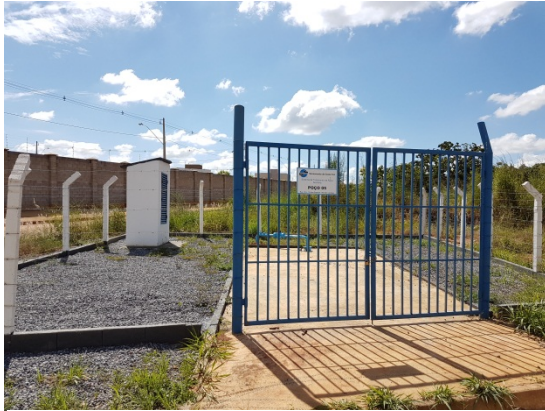
**Foto 3 – Poço com identificação**

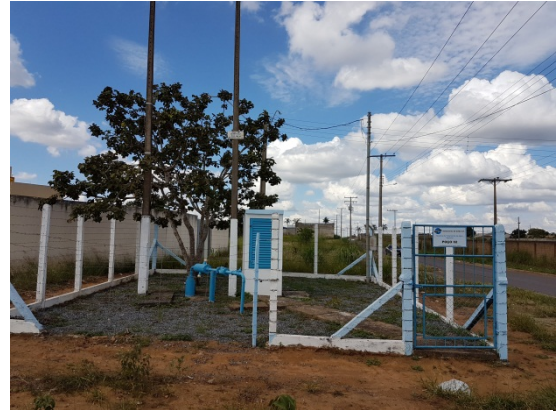
TN ¹	Não Conformidades Detectadas	Obs.
129/2016	<p>Ausência de identificação na EEAT, área do reservatório Sistema X.</p> <p>Poços com Inexistência de identificação: Leste Mandu P02, P13, P14 e P15; Br 040 P12; Vila Guará. Norte Serrinha/Novo; Berlim, P03(estádio); P02(Fórum) e P01; Osfaya P01 e P02; Caixa da Prefeitura; Velha P01; Tetra P03. Kelly Suzan; Faro; Flamboyant; Zuleika/Ingá P02, PP03, P04 e P06; Sistema IX P01, P03, P04, P05, P06, P07, P08 e quadra 134; Sistema X P01, P02 e P03; Parque Sol Nascente; Jardim Europa(área do reservatório); Casa de Telhas; e Ecoville P02.</p> <p>REL Jardim Europa e RAP do Sistema X com inexistência de identificação.</p>	Foto 3
132/2016	<p>Poços sem muro e/ou cerca, sem portão e/ou sem cadeado de segurança: Leste Mandu P02, P07, P11, P14 e P15; Estrela Dalva P01; Vila Guará; Parque Alvorada; Norte Serrinha P01/Emílio, P03/Estádio; Berlim; Osfaya P01 e P02; Caixa da Prefeitura; Tetra P03; Casinhas de Marília; Faro; Flamboyant; Nova caixa reunião Ingá/Zuleika; Zuleika P01, P03 e P04; Juiz de Fora P07; Ingá P01 e P04; Jardim Europa; Sistema IX quadra 134; quadra 109; Parque Estrela Dalva P04, P05 e P08; Sistema X P01, P02 e P03; e Jardim Ingá P03.</p> <p>Reservatório sem muro e/ou cerca, sem portão de segurança e/ou cadeado: REL do Mingone I e II e REL do Jardim Europa.</p>	Foto 4

**Foto 4 – Muro e/ou cerca recuperados**

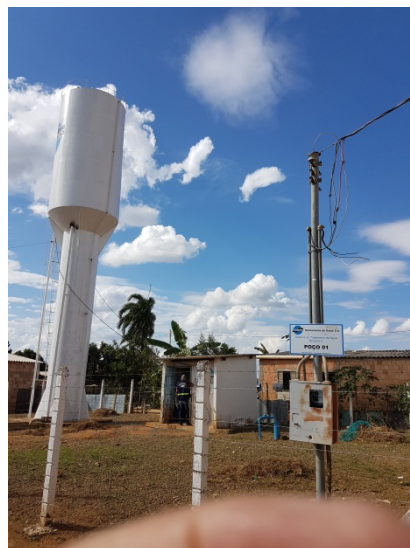
134/2016	<p>Cerca e/ou muro danificados: REL do Jardim Europa, REL Casa de Telhas, RAP Dial, REL Casinhas do Marília. RAP Dial com ausência de escada.</p>	Foto 5

**Foto 5 – REL com problema de mato alto e cerca - recuperados**
