**RELATÓRIO
DE
FISCALIZAÇÃO**

Novo Gama (diligência)

Agência Goiana de Regulação,
Controle e Fiscalização
de Serviços Públicos

RF 0031/2017 – GESB

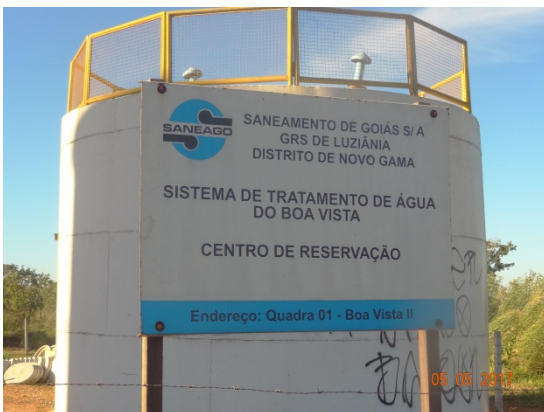
Foto 1 – CR Boa Vista

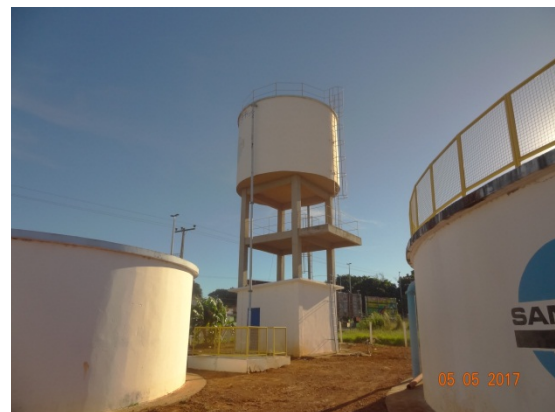
Foto 2 – Vista de 3 dos 4 reservatórios

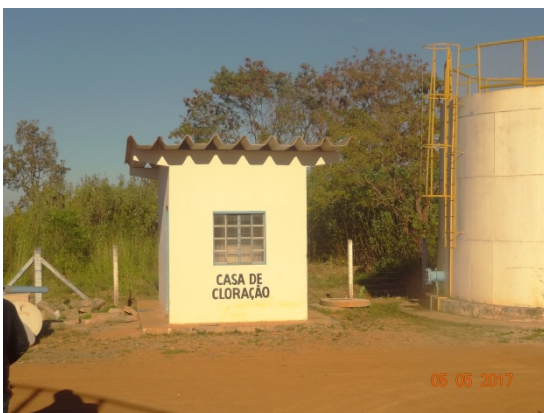
Foto 3 – Sistema de desinfecção

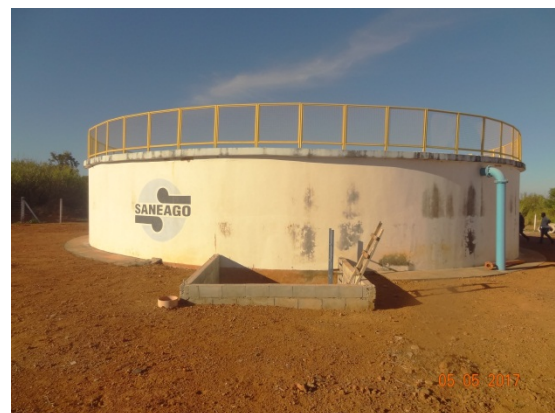
Foto 4 – Reservatório Semi-enterrado de 1.000 m³

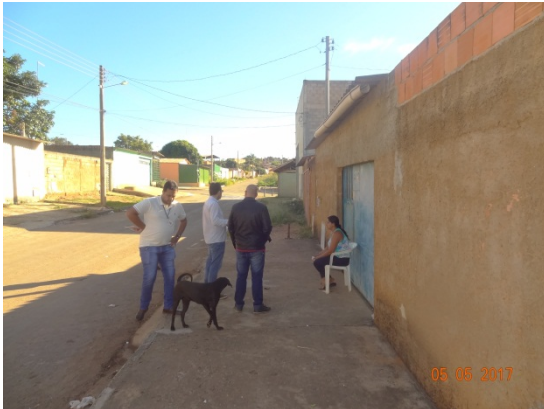
Foto 5 – Entrevistas com usuários

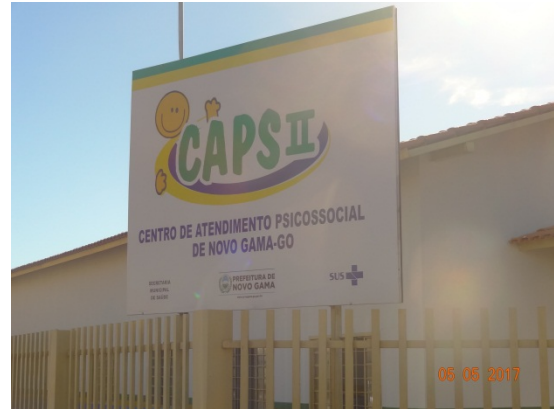
Foto 6 – Local da última entrevista com usuários
