**RELATÓRIO
DE
FISCALIZAÇÃO**

**Luziânia
Falta de Água**

Agência Goiana de Regulação,
Controle e Fiscalização
de Serviços Públicos

RF 0071/2017 – GESB

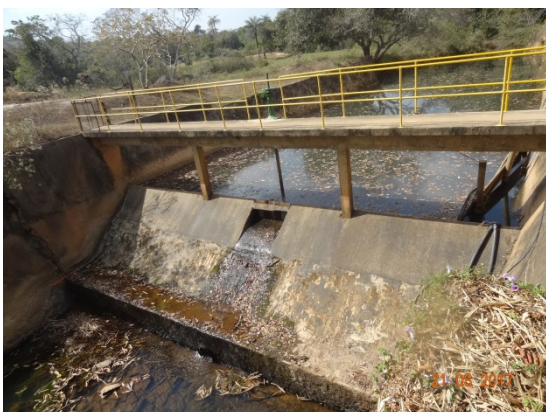
Foi detectado que o período de estiagem afetou drasticamente a região onde ocorre a captação, devido esta situação foi perfurado um novo poço na captação com vazão de 110m³/h, este poço foi interligado ao poço de sucção para alimentar o SAA.

Foto 1 – Captação do Córrego Palmital

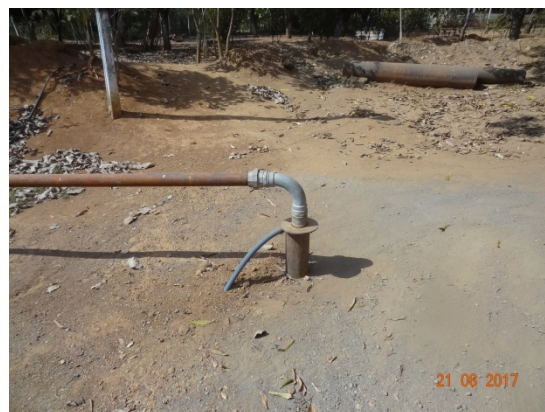
Foto 2 – Poço da captação

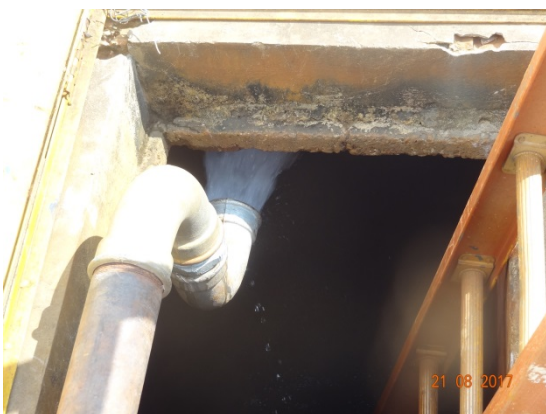
Foto 3 – Poço de sucção da captação

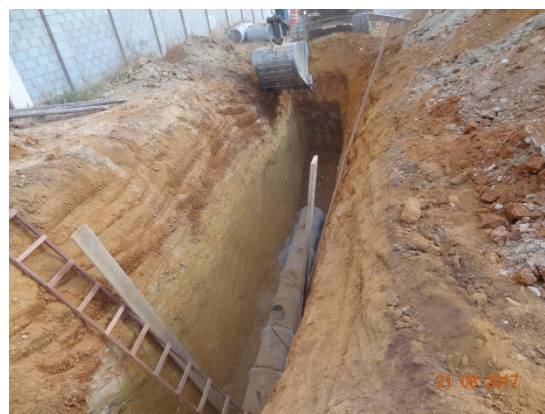
Outra ocorrência de falta de água foi por motivo de quebra de adutora em obras de construção de rede pluvial no setor Estrela Dalva IX, ficou paralisada o fornecimento de água por mais de 10 horas, atingindo aproximadamente cinco mil ligações. Conclusão do Sistema Independente do Parque Estrela Dalva IX. Interligado poço PGB – 51 Jardins Ingá ao C.R. setor Serrinha, o poço PGB – 50 Estádio (100m³/h de vazão) não foi interligado. Perfurado no setor Sion poços PGB – 140 e 141.

Foto 4 – Escavação para implantação de rede adutora água pluvial
