**RELATÓRIO
DE
FISCALIZAÇÃO**

Uruaçu

Falta de Água

RF 0087/2017 – GESB

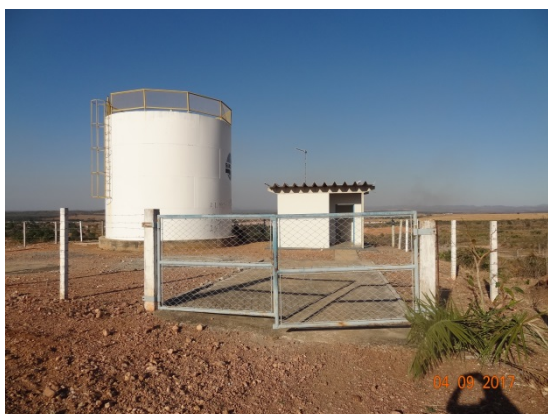
Foi construído um RAP metálico de 200m³ já em operação no setor Santa Helena, em conjunto com empreendedores (foto 1), nesta mesma área está em projeto a construção de um RAP de 500m³, constatamos que não existe placa de identificação e que a cerca de proteção está danificada (foto 2). Na captação do Rio Passa Três está com vazamento na junção do mangote com a adutora (foto 3). Sugerimos fazer as correções necessárias para não gerar inconformidades, enviar para a AGR em tempo hábil fotos datadas da correção. Perfurado na área da ETA e captação dois poços tubulares (fotos 4 e 5) os demais são poços antigos, todos interligados:

Foto 1 – RAP metálico 200m³ sem placa de identificação.

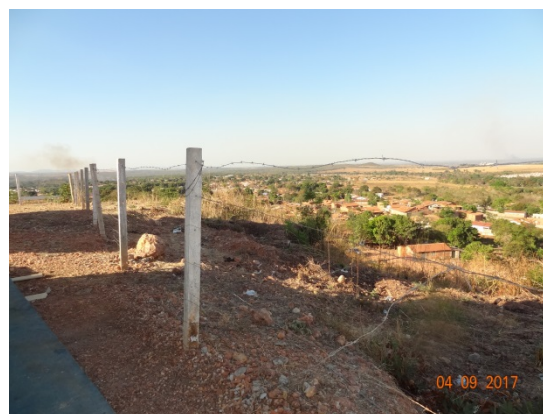
Foto 2 – RAP metálico 200m³ com cerca danificada.

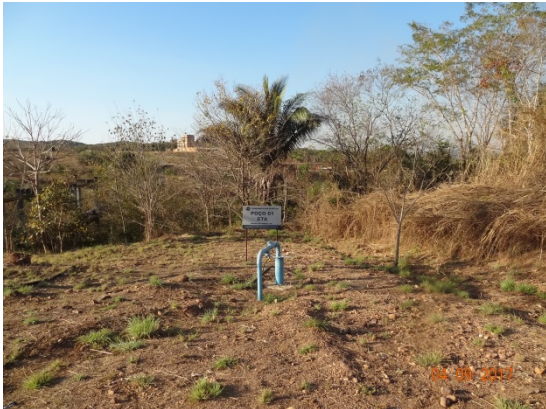
Poço - 01 ETA com vazão de 21m³/h;

Foto 3 – Poço 01 – ETA.

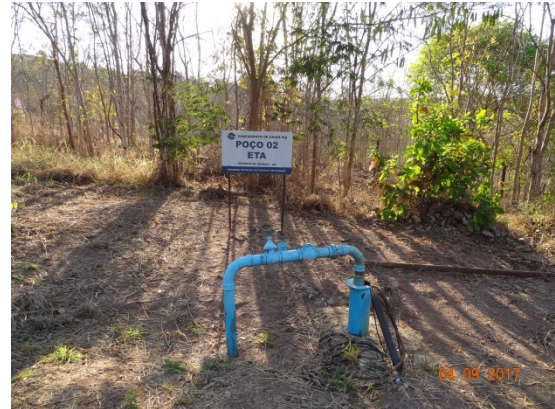
Poço - 02 ETA com vazão de 18m³/h;

Foto 4 – Poço 02 – ETA.

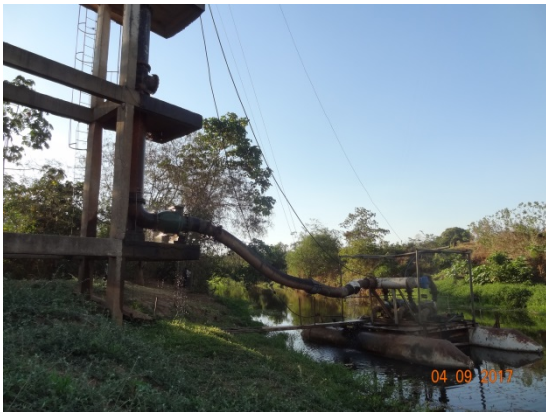
Foto 5 – Captação Rio Passa Três.
