RELATÓRIO DE FISCALIZAÇÃO

Uruana

Saneamento de Goiás S/A – SANEAGO

RF 0057/2016 – GESB

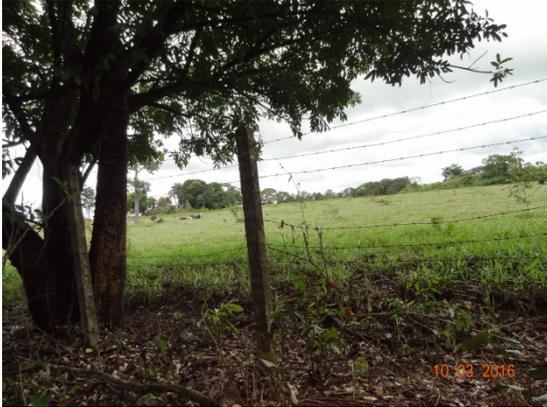
Foto 1 – Captação com cerca danificada.

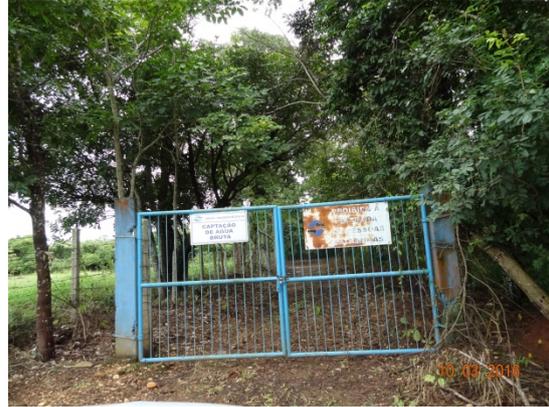
Foto 2 – Captação com placa apagada.

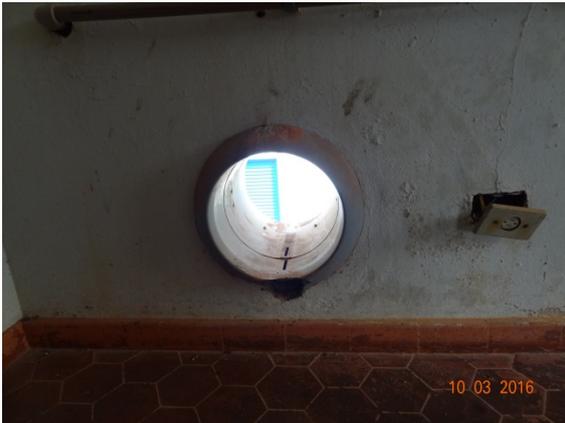
Foto 3 – Sala do clorador sem exaustor.

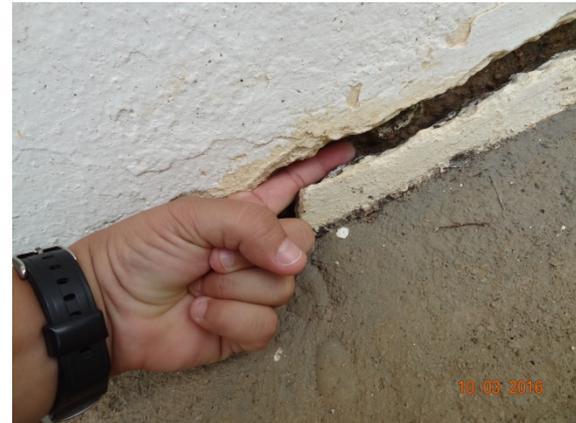
Foto 4 – ETA com trincas.

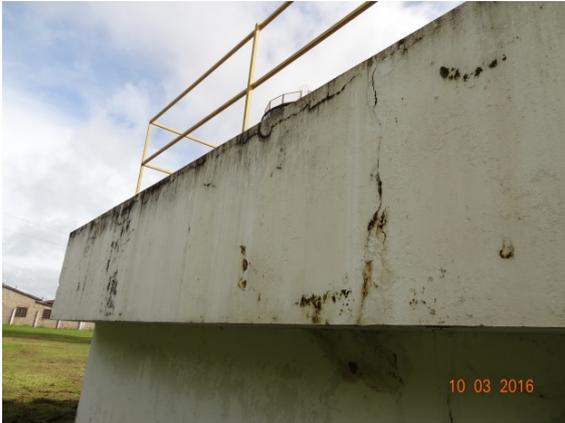
Foto 5 - ETA com pintura desgastada.

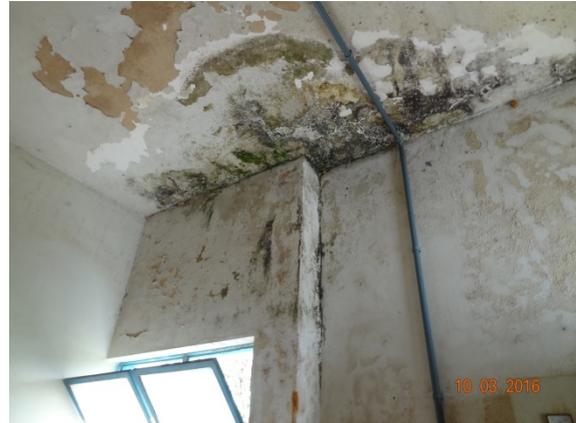
Foto 6 – Perda de revestimento e infiltrações na ETA

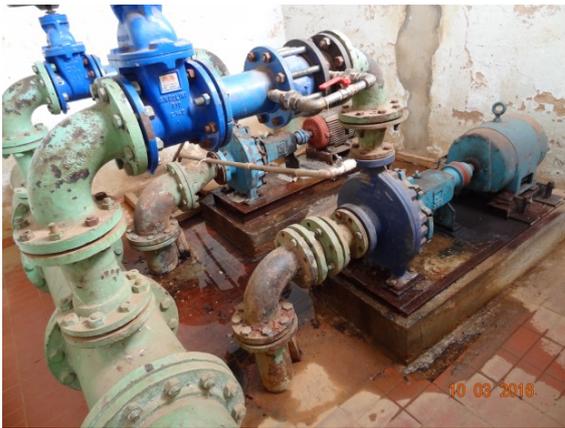
Foto 7 – EEAT com pintura desgasta

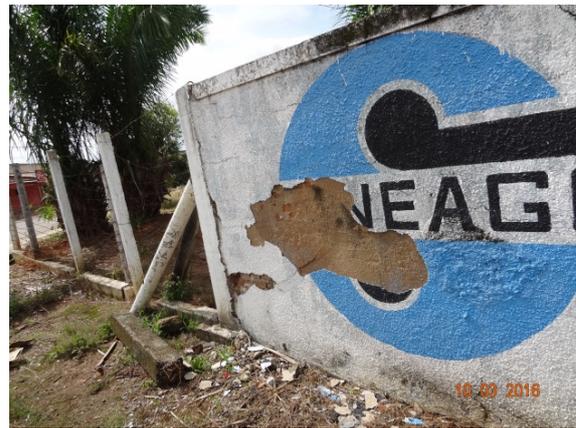
Foto 8 - RAP Vila Bandeirante com muro e cerca de proteção danificados

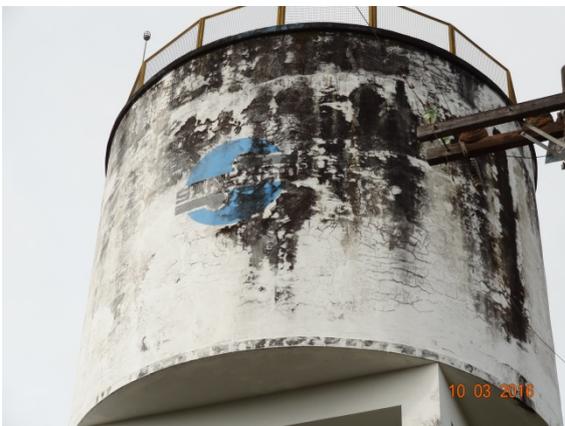
Foto 9 – REL da ETA com pintura desgastada
