ESTADO DE GOIÁS  
AGÊNCIA GOIANA DE REGULAÇÃO, CONTROLE E FISCALIZAÇÃO DE SERVIÇOS PÚBLICOS  
GERÊNCIA DE SANEAMENTO BÁSICO

## RELATÓRIO Nº 116 / 2018 SEI GESB- 06090

### RELATÓRIO DE FISCALIZAÇÃO

Consta desse relatório os resultados da fiscalização realizada no dia 20 de junho de 2018, no município de **Bom Jardim de Goiás**, pertencente à Gerência Regional de Serviços (GRS) de **Iporá**.

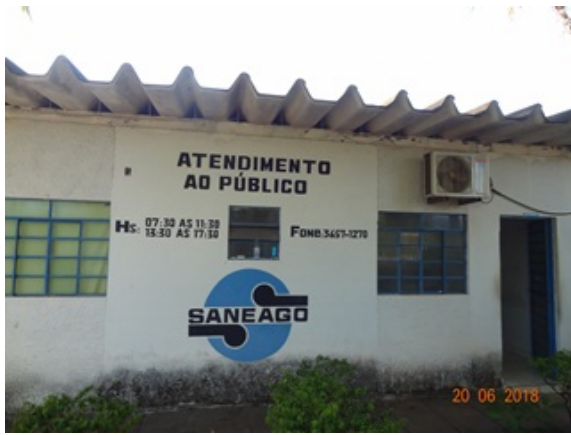
**Foto 1** - Pintura Desgastada.

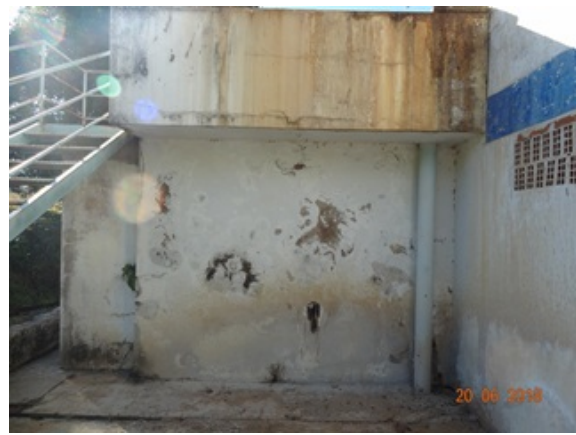
**Foto 2** - Parede externa do floculador com infiltrações e pintura desgastada.

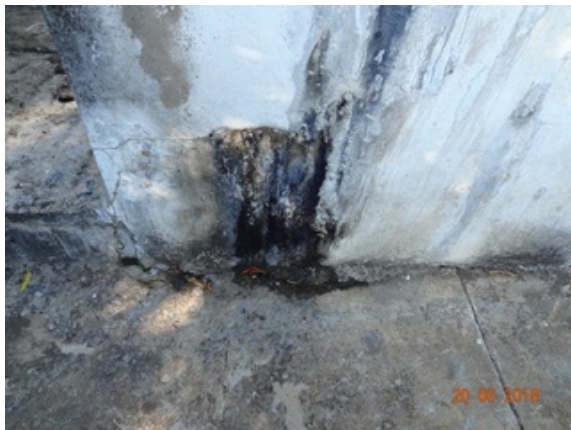
**Foto 3** - Presença de infiltrações, eflorescências e mofo.

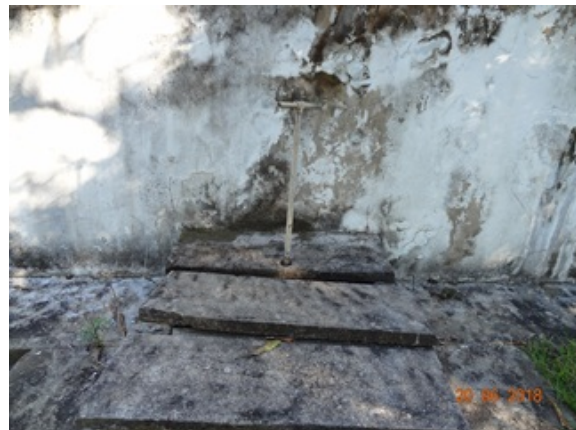
**Foto 4** - Decantadores com presença de infiltrações, eflorescências e mofo.

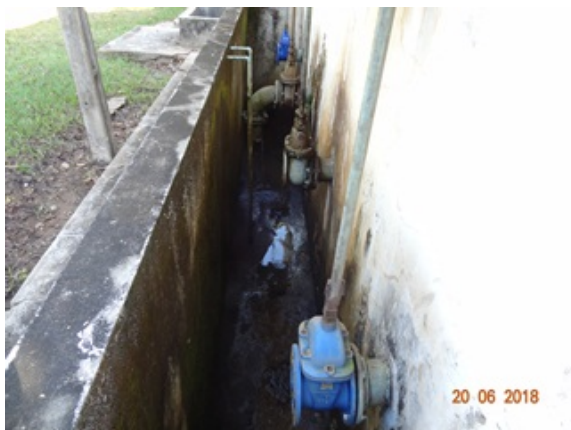
**Foto 5** - Vazamentos registros dos filtros.

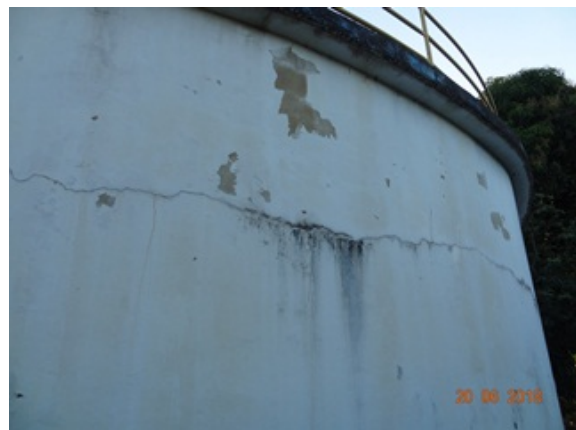
**Foto 6** - Presença de trincas e pintura desgastada no reservatório

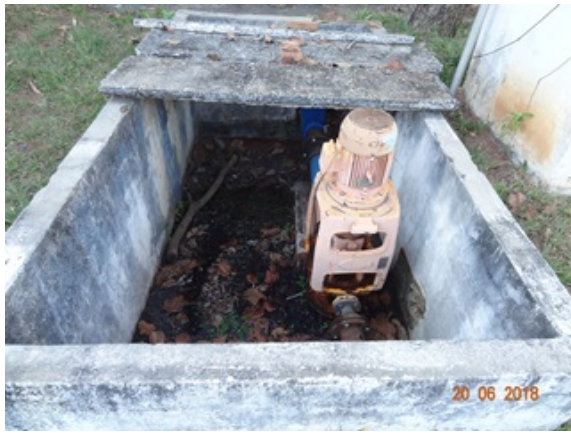
**Foto 7** - Vazamento nas gaxetas.
