ESTADO DE GOIÁS
AGÊNCIA GOIANA DE REGULAÇÃO, CONTROLE E FISCALIZAÇÃO DE SERVIÇOS PÚBLICOS
GERÊNCIA DE SANEAMENTO BÁSICO

RELATÓRIO Nº 14 / 2018 SEI GESB- 06090

RELATÓRIO DE FISCALIZAÇÃO

Consta desse relatório os resultados da fiscalização realizada no município de **Cristalina**, pertencente à Gerência Regional de Serviços (GRS) de **Luziânia**.

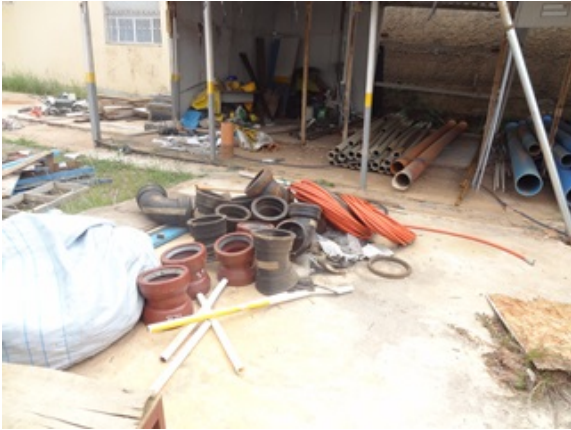
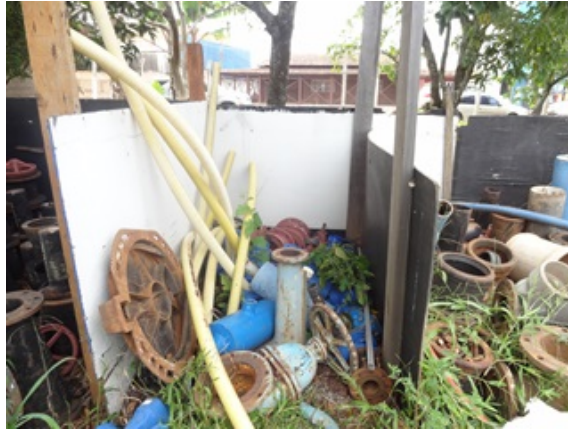
- As obras da implantação da adutora de água bruta até a ETA **NÃO FORAM CONCLUÍDAS**, sendo que desde o local apontado pelo gerente do distrito como término das obras de instalação da nova adutora até o reservatório da ETA há uma distância pequena, de aproximadamente 40 metros. Existe no local material que seria destinado para o término das obras, porém, no momento da fiscalização, não havia um levantamento disponível apontando se tais materiais seriam o suficiente para a conclusão da obra (fotos 1 e 2);

Foto 1 - Materiais destinados para o término das obras da nova adutora (localizados na área da ETA).

Foto 2 - Materiais destinados para o término das obras da nova adutora (localizados na área da ETA).

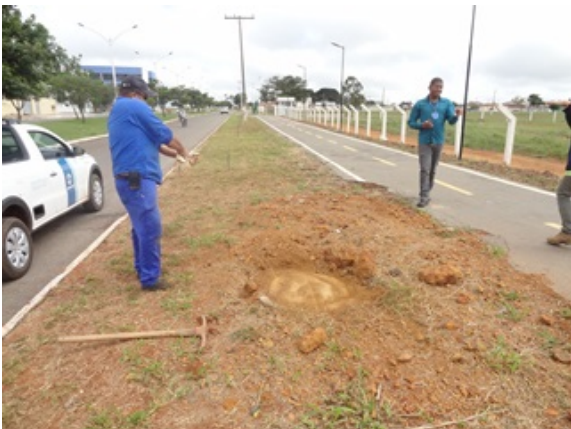
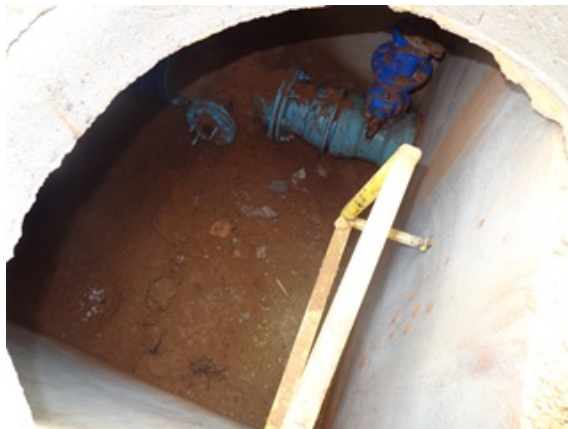
- Há estrutura construída para a implantação de uma VRP na nova adutora, entre a área da captação e a ETA, porém a mesma não está instalada. Segundo o gerente do distrito, a SANEAGO dispõe da VRP, porém não está guardada no distrito. tal dispositivo não está instalado porque a adutora ainda não está em funcionamento (fotos 3 e 4);

Foto 3 - Local onde será instalada a VRP.

Foto 4 - Local onde será instalada a VRP.

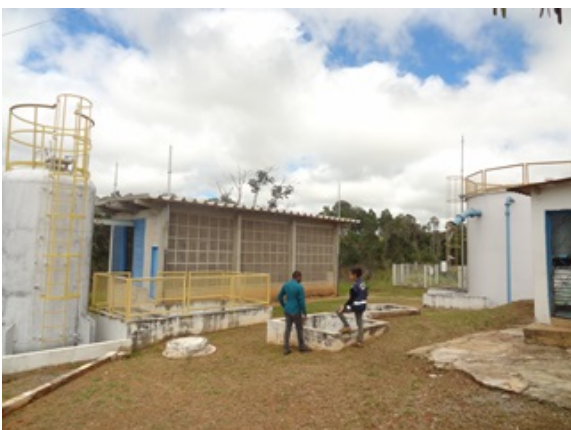
- Segundo o gerente, as adutoras antigas ainda não foram capeadas (na área da captação) porque a nova adutora ainda não está em funcionamento. Ainda segundo o mesmo, material de capeamento é simples e possivelmente há disponibilidade deste material na GRS. Para o funcionamento do RHO será preciso a substituição da bexiga deste, pois a atual já está danificada devido à falta de uso (foto 05);

Foto 5 - RHO, EEAB e nova Caixa de Reunião (respectivamente da esquerda para a direita).

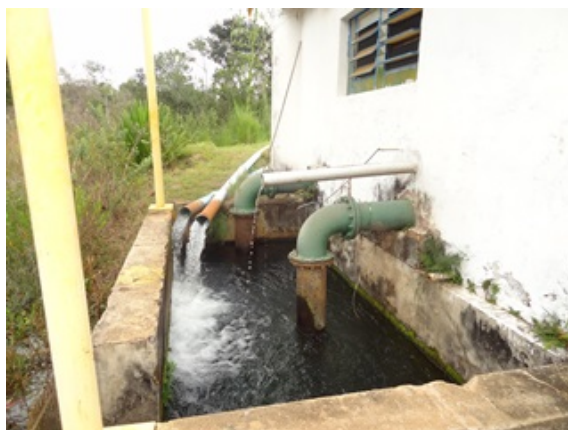
- Não houve a interligação da água dos poços à caixa de Reunião e, assim, a água proveniente destes continua sendo lançada na barragem da captação superficial (foto 06), e

Foto 6 - Água dos poços P10 e P11 sendo lançada na captação superficial.

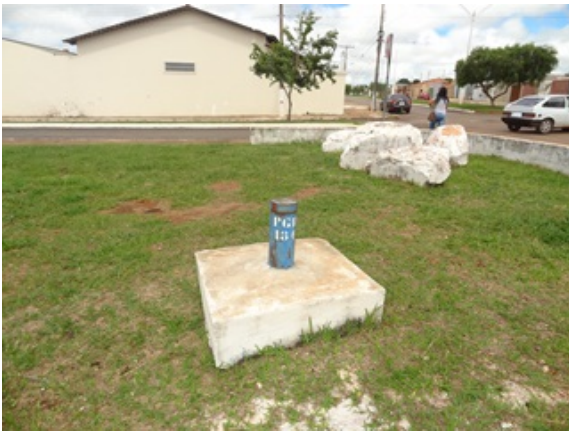
- Dos 7 novos poços perfurados em 2016, 4 poços não estão interligados ao sistema (foto 07). Dos 3 interligados, o Poço P11 lança água na captação (foto 06), e os Poço PGB 133 (foto 08) e PGB 166 (foto 09) deságuam no Reservatório Rio de Janeiro, sendo que este último está sendo monitorado e desligado a cada 2 horas devido à problemas com energia, que impossibilita o funcionamento da bomba interruptamente. Segundo o gerente, a CELG já foi acionada.

Foto 7 - Poço PGB 134 - NÃO interligado ao sistema.

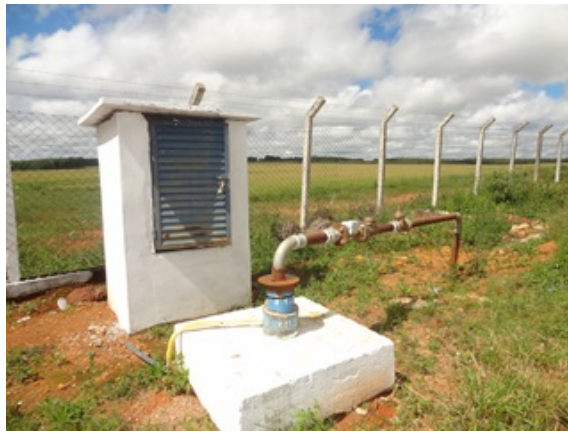
Foto 8 - Poço PGB 133 - interligado ao sistema.

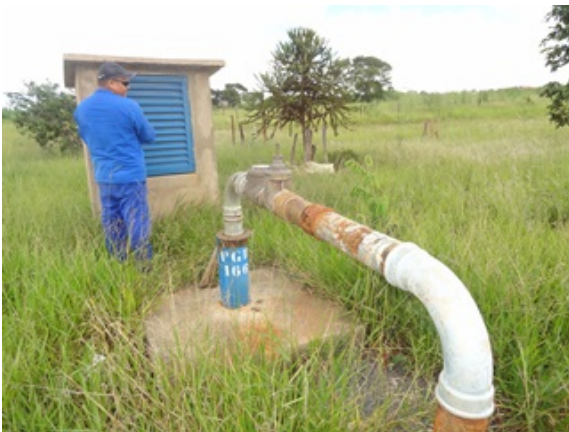
Foto 9 - Poço PGB 166 - interligado ao sistema.
