RELATÓRIO Nº 86 / 2018 SEI GESB- 06090

RELATÓRIO DE FISCALIZAÇÃO

Consta desse relatório os resultados da fiscalização realizada no dia 14 de junho de 2018, no município de **Goiás**, pertencente à Gerência Regional de Serviços (GRS) de **Goiás**.

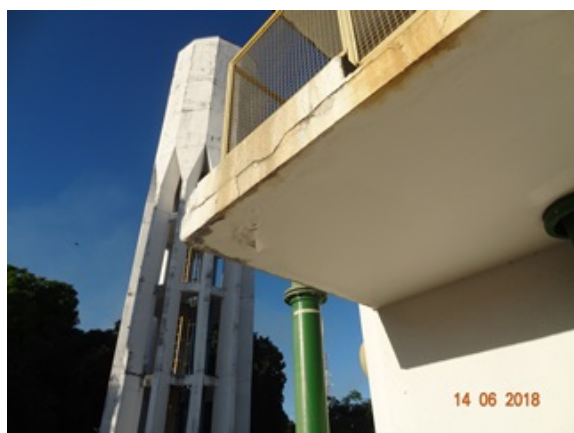
Unidade	Descrição da Não Conformidade	Artigo Infringido ⁸	D ⁹	Determinação	Prazo (dias)	Obs.:
ETA Bacalhau	Pintura desgastada das edificações da ETA: Floculadores, Floco-decantadores e Filtrações.	Art. 13, inciso XIV	01	Providenciar recuperação das instalações	180	Fotos 1 e 2
Poço nº 04 Papyrus	Tampa de proteção da boca do poço inadequada (apresenta abertura), abrigo do quadro de comando com perda de revestimento e pintura desgastada.	Art. 13, inciso XIV	01	Providenciar recuperação das instalações	180	Fotos 3 e 4
REL Vila Cristina	REL (100 m ³) metálico com mato alto na área do REL.	Art. 13, inciso XIV	02	Providenciar a limpeza da área do REL	60	-
ETA/ Pedro Ludovico	Filtro com vazamento.	Art. 13, inciso XIV	03	Providenciar manutenção das instalações e equipamentos	60	Foto 5

Foto 1 - Pintura desgastada das edificações da ETA.

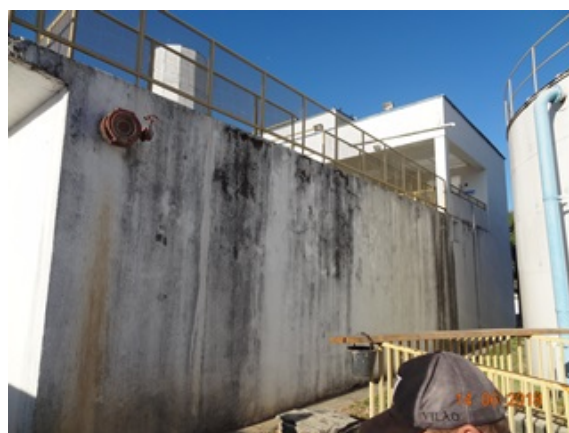
Foto 2 - Pintura desgastada: Filtração, Floco-decantadores e Flocluladores.

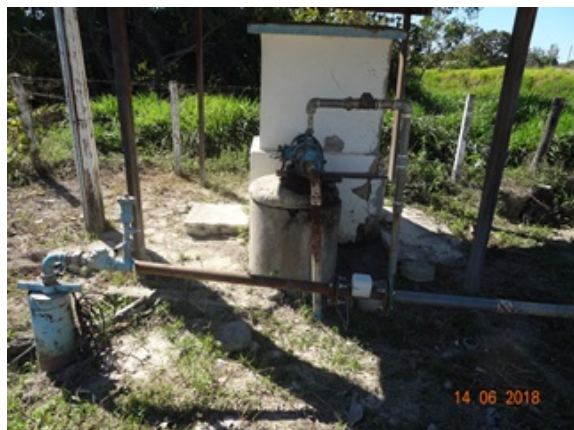
Foto 3 - Poço nº 04 (papius) com abrigo do quadro

de comando com perda de revestimento e pintura desgastada.

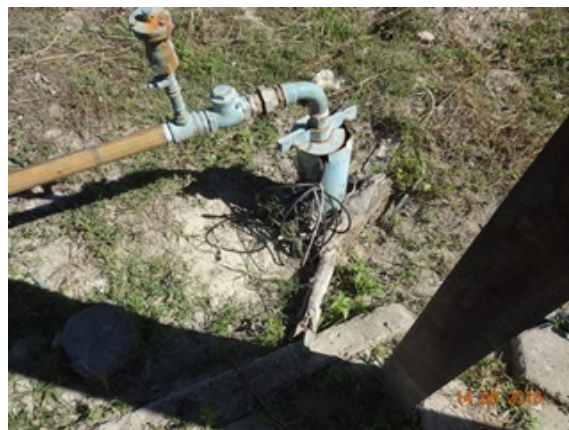
Foto 4 - Poço nº 04 (papius) com tampa de proteção

da boca do poço inadequada.

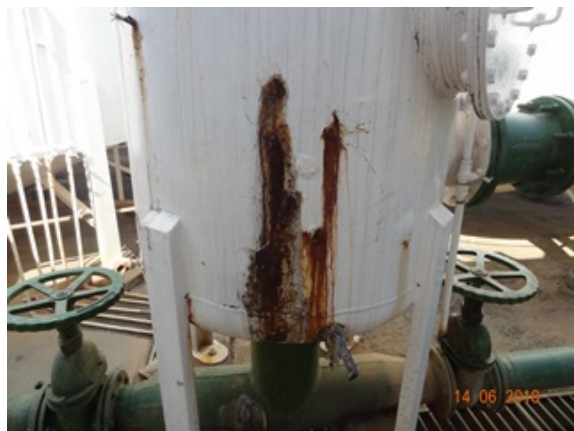
Foto 5 - ETA/Pedro Ludovico Filtração - vazamento e corrosão no filtro.

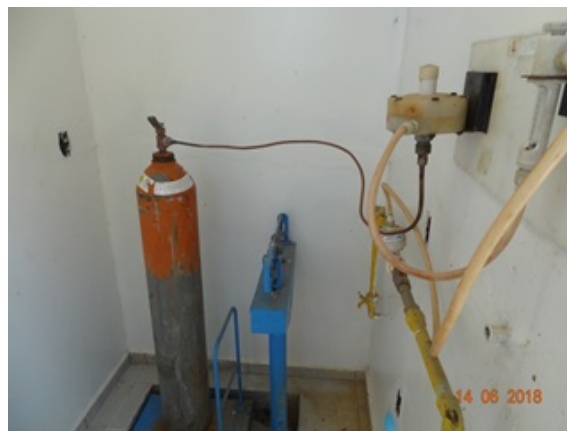
Presença de corrosão.	Art. 13, inciso XIV	01	Providenciar recuperação das instalações	180	
ETA/ Pedro Ludovico	Desinfecção sem placa de aviso de área de risco na sala do clorador.	Art. 11, inciso III	04	Providenciar sinalização de advertência	30	Foto 6
ETA/ Pedro Ludovico	Área da ETA com caixas de manobra ou passagem danificada, e sem tampas/guarda-corpo.	Art. 13, inciso XIV	01	Providenciar recuperação das instalações	180	Foto 7
RAP/ETA/ Pedro Ludovico	RAP (500 m ³) concreto com infiltrações, perda de revestimento e pintura desgastada.	Art. 13, inciso XIV	01	Providenciar recuperação das instalações	180	Foto 8
Captação/EEAB Cór. Pedro Ludovico	Vazamento na bomba.	Art. 13, inciso XIV	03	Providenciar manutenção das instalações e equipamentos	60	Foto 9
	Ausência de placa de aviso advertência na áreas de risco.	Art. 11, inciso III	04	Providenciar sinalização de advertência	30	
Poço PGD 256 (Carrero) zona rural	Área do poço com portão de proteção danificado.	Art. 13, inciso XIV	05	Providenciar recuperação do portão da área do poço	90	Foto 10

Foto 6 - ETA/Pedro Ludovico Desinfecção - sem placa de aviso de área de risco na sala do clorador.

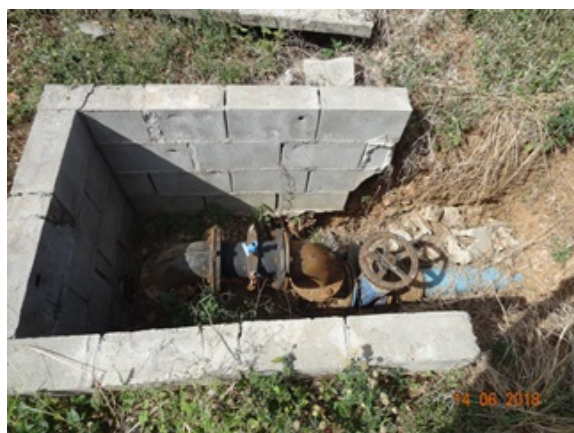
Foto 7 - ETA/Pedro Ludovico com caixas de inspeção ou passagem sem tampa.

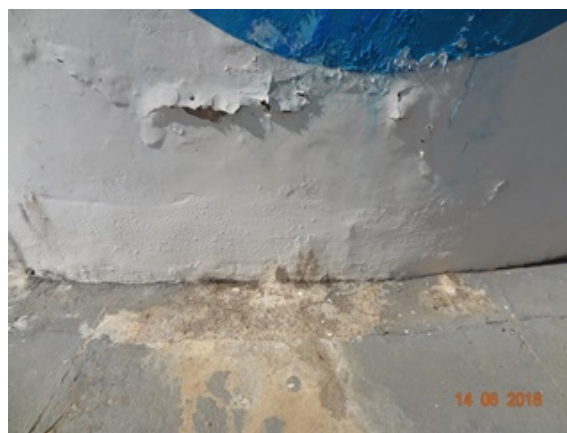
Foto 8 - ETA/Pedro Ludovico/RAP concreto (500 m³) com infiltrações, perda de revestimento e pintura danificada.

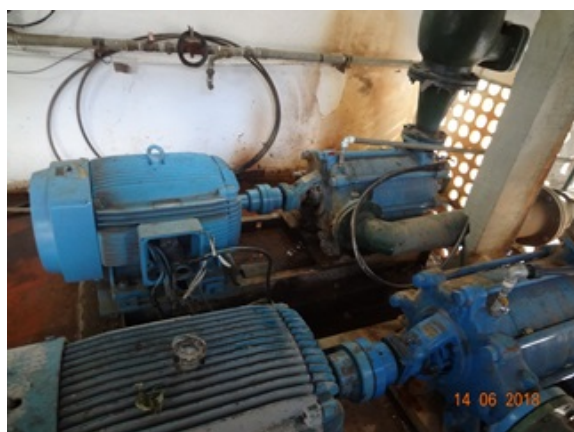
Foto 9 - Captação/EEAB/Córrego Pedro Ludovico com vazamento na bomba.

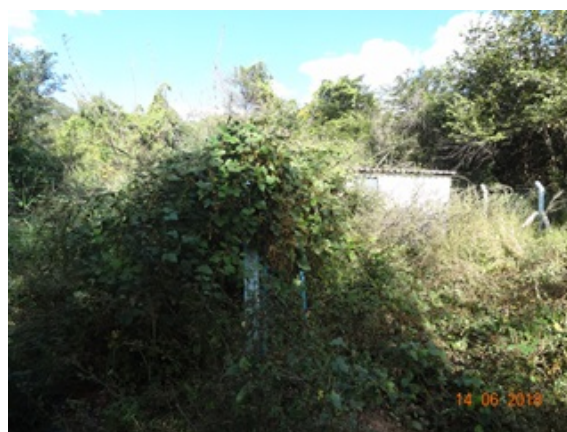
Foto 10 - Poço PGD/256 (carrero) falta portão/e ou cerca de proteção do poço. Área com mato alto.
