RELATÓRIO Nº 25 / 2022 AGR/GESB-06090

RELATÓRIO DE FISCALIZAÇÃO

Consta desse relatório os resultados da fiscalização realizada no dia 17 de maio de 2022, no município de Trindade, pertencente à Gerência Regional de Serviços (GRS) de Superintendência Metropolitana de Goiânia (SUMEG).

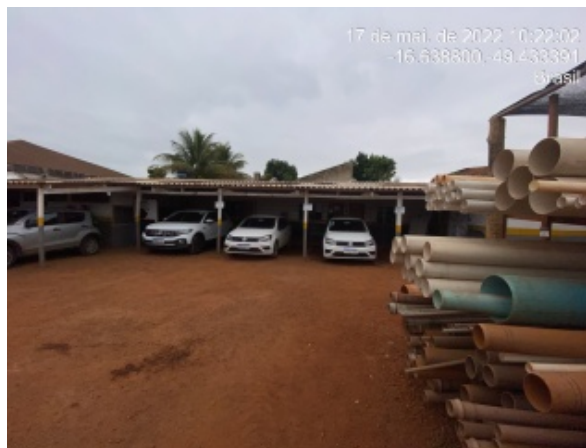
Foto 2 - Canteiro de obras da CCB Construtora.

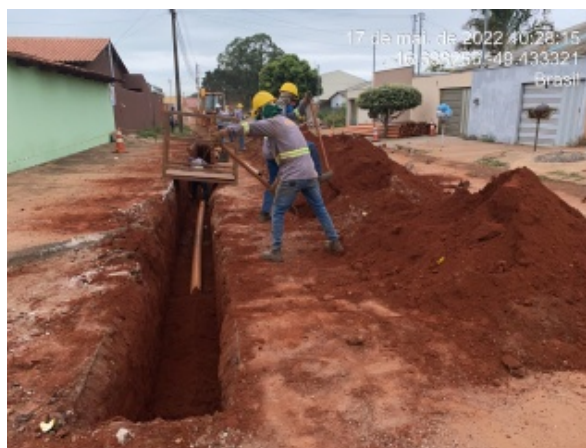
Foto 4 - Equipe de escavação em serviço.

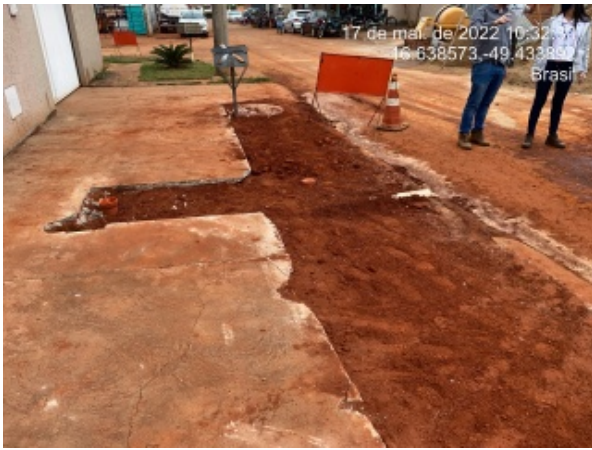
Foto 5 - Trabalho da equipe de escavação finalizado na calçada.

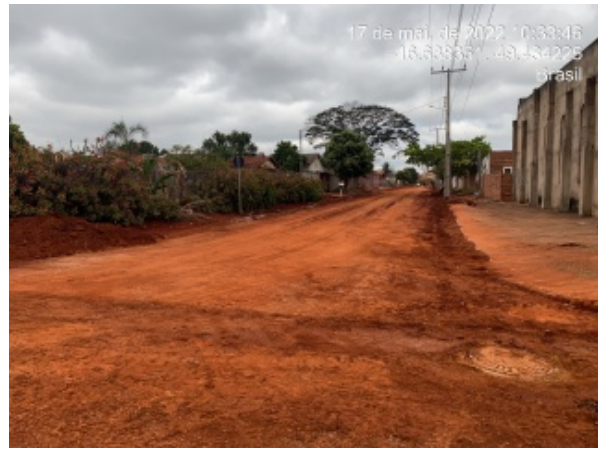
Foto 6 - Trabalho da equipe de escavação finalizado na rua.

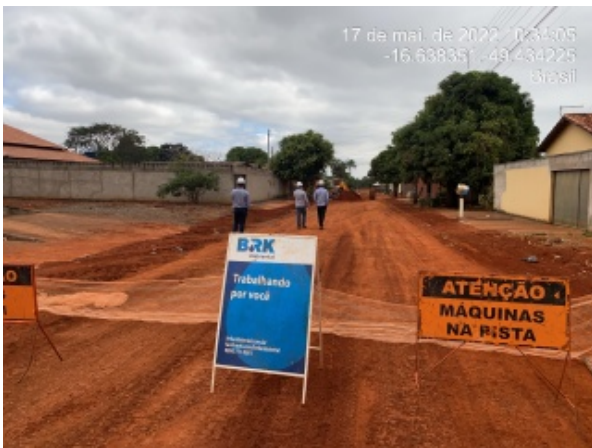
Foto 7 - Interdição de ruas e sinalização.

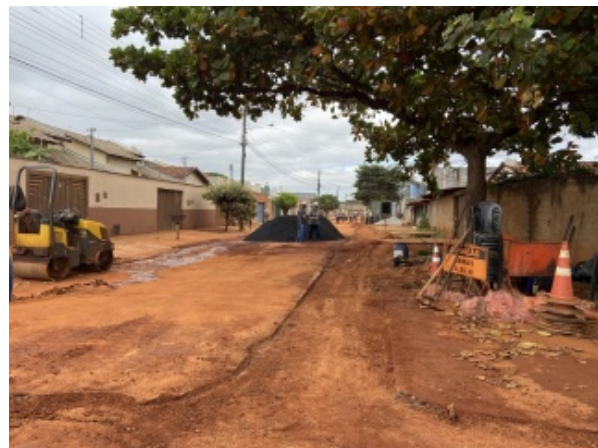
Foto 8 - Equipe de recomposição trabalhando.

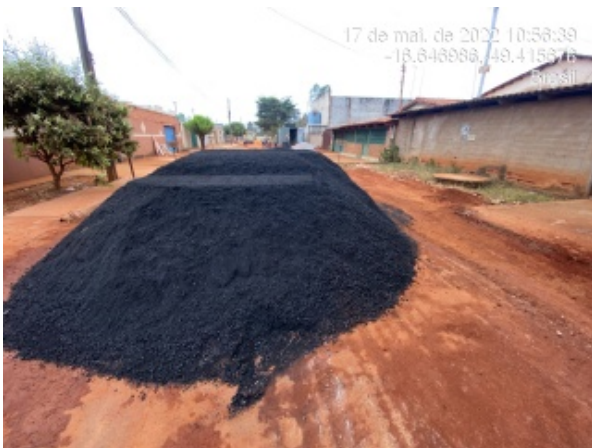
Foto 9 - CBUQ utilizado na recomposição de vias pavimentadas.

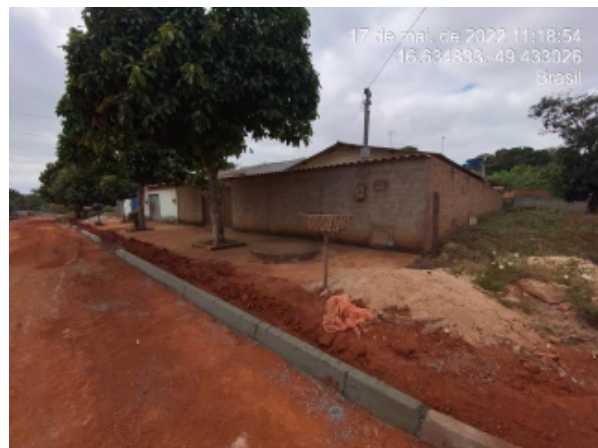
Foto 10 - Recomposição de guia da calçada sendo executada.

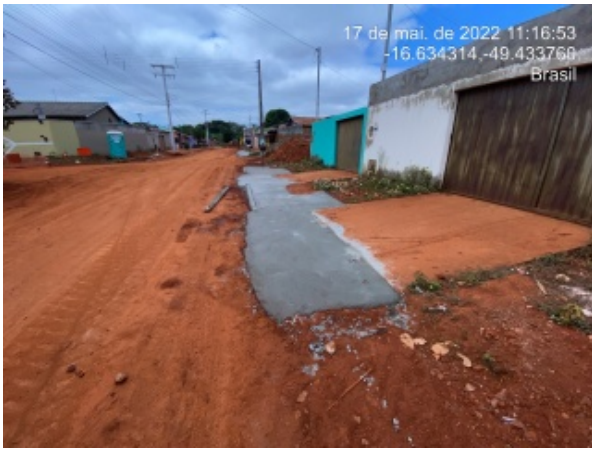
Foto 11 - Recomposição de calçada sendo executada.

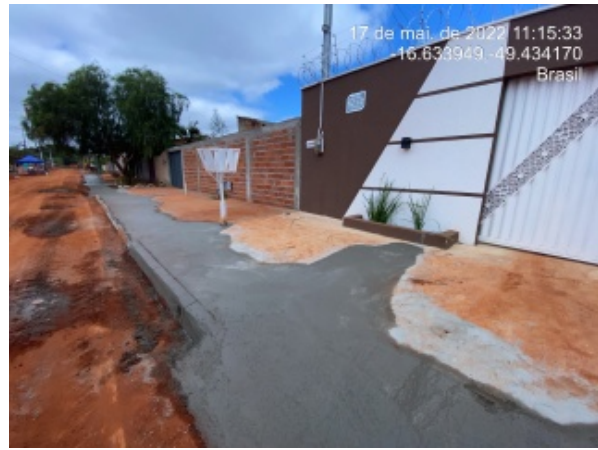
Foto 12 - Recomposição de calçada finalizada.

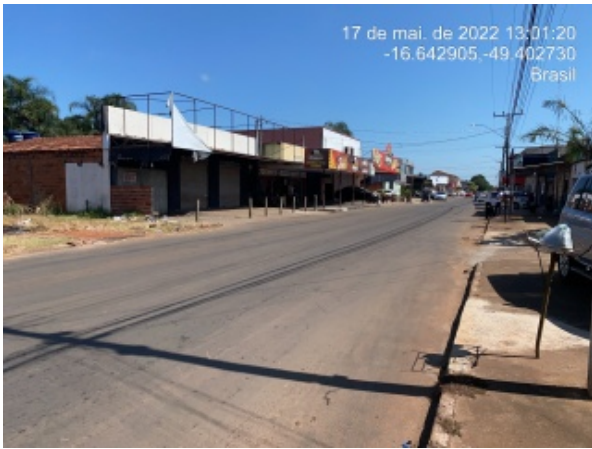
Foto 13 - Recomposição de calçada e pavimento asfáltico finalizado.

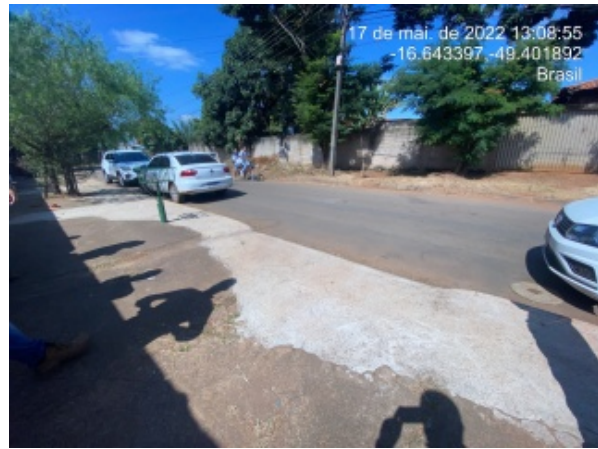
Foto 14 - Recomposição de calçada e pavimento asfáltico finalizado.

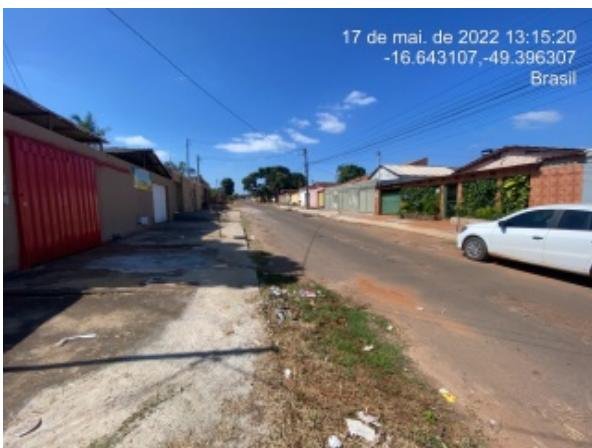
Foi relatado que a ausência de drenagem pluvial pode causar alguns transtornos a sociedade, visto que a falta de disciplinamento da água da chuva aliada a velocidade do escoamento superficial pode ocasionar desgastes no pavimento asfáltico, que por vezes acaba sendo classificado, pela população, como danos resultantes das obras do sistema de esgotamentos sanitário. Além disso, foi relatado que as obras do sistema de abastecimento de água também podem causar danos, assim por vezes o causador dos danos pode ser confundido ou até mesmo não identificado. Ressalta-se que o sistema de abastecimento de água é de responsabilidade direta da Saneago e o sistema de drenagem é de responsabilidade municipal.

Foto 15 - Danos no pavimento possivelmente por ausência e/ou deficiência de drenagem pluvial.

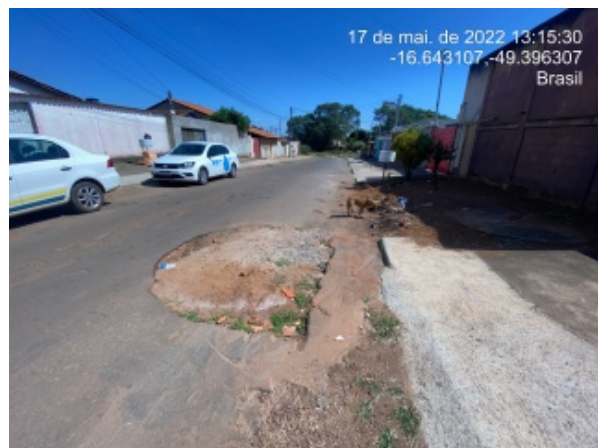
Foto 16 - Danos no pavimento possivelmente por ausência e/ou deficiência de drenagem pluvial.

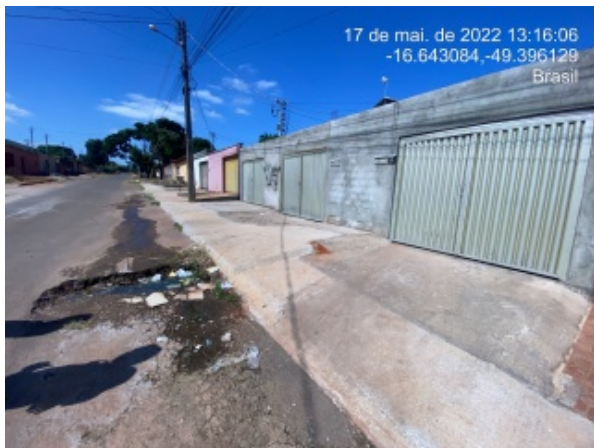
Foto 17 - Danos no pavimento possivelmente por ausência e/ou deficiência de drenagem pluvial.

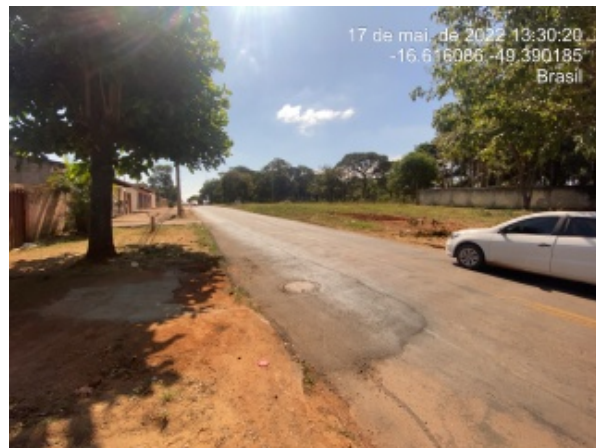
Foto 18 - Reparo realizado na rede coletora de esgoto devido à problema de recalque.

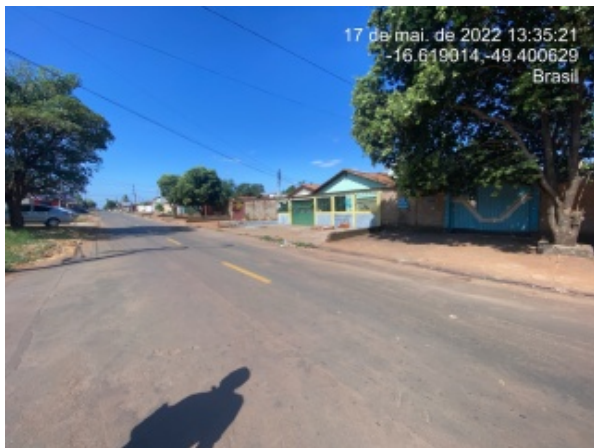
Foto 19 - Rua Figueirópolis, Conjunto Dona Iris, com problemas recorrentes no pavimento asfáltico devido a declividade local e a elevada velocidade de escoamento superficial da água pluvial.
