**RELATÓRIO Nº 50 / 2022 AGR/GESB-06090**

**RELATÓRIO DE FISCALIZAÇÃO**

Consta desse relatório os resultados da **fiscalização in loco** realizada no dia **23 de agosto de 2022**, no município de **GOIÁS**, pertencente à Gerência Regional de Serviços (GRS) de **GOIÁS**.

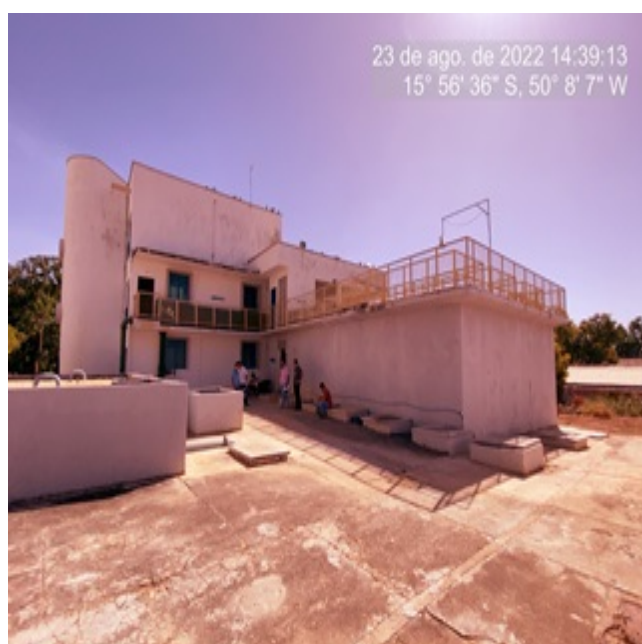
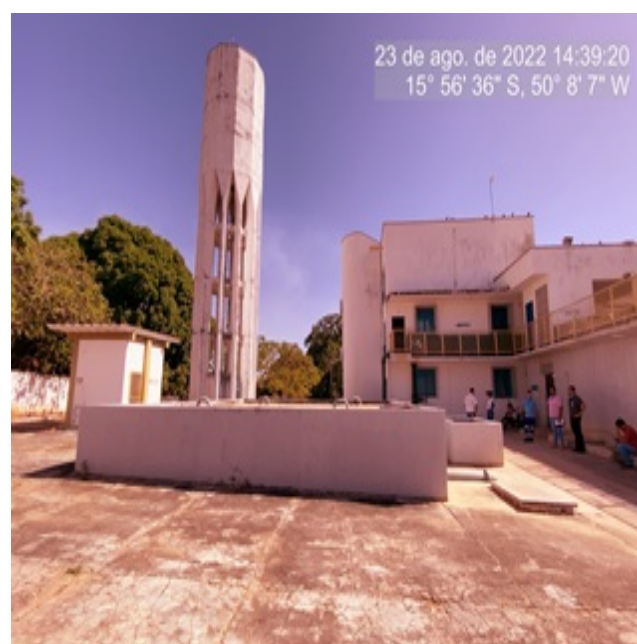
TN	Não Conformidades Detectadas	OBS.
TN 124/2018	ETA Bacalhau sem pintura adequada das edificações.	Foto 01 e 02 a pintura foi recuperada, porém há novos locais na ETA com pintura desgastada
	Filtro com corrosão (ETA Pedro Ludovico)	Foto 03 Foi corrigida a corrosão, porém a corrosão reapareceu em outros locais.
	ETA Pedro Ludovico com caixas de passagem danificadas e sem tampas ou guarda corpos.	Foto 04
	RAP da ETA Pedro Ludovico (500 m <sup>3</sup> ) de concreto com infiltrações, perda de revestimento e pintura desgastada.	Foto 05 e 06 As infiltrações foram corrigidas, porém reapareceram
	Poço 04 (Papyrus) com tampa de proteção da boca do poço deslocada.	Foto 07
	Poço 04 (Papyrus) com abrigo do quadro de comando com pintura desgastada e perda de revestimento.	Foto 08 e 09

**Foto 1** - ETA Bacalhau com pintura recuperada.

**Foto 2** - ETA Bacalhau com pintura recuperada.

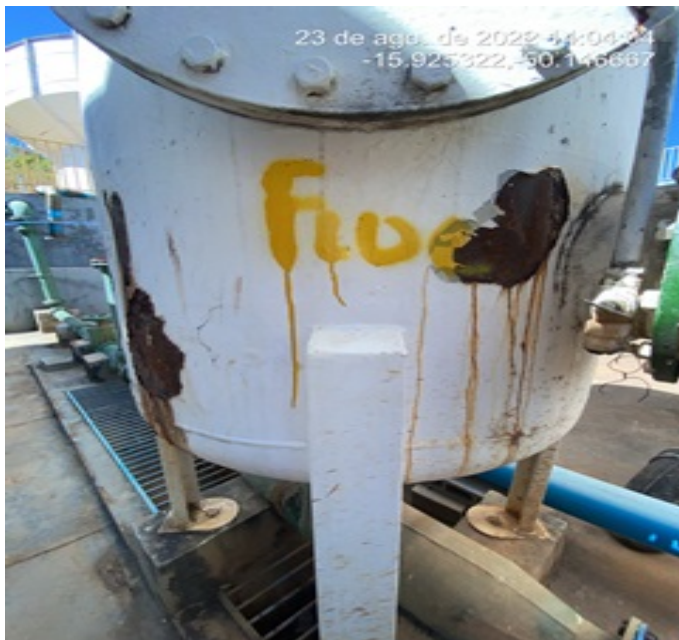
Unidade	Descrição da Não Conformidade	Artigo Infringido <sup>1</sup>	D <sup>2</sup>	Determinação	Prazo (dias)	Obs.:
ETA Pedro Ludovico	Filtro com novas corrosões.	Art. 13, inciso XIV.	01	Providenciar recuperação das unidades do SAA corrigindo as não conformidades (Sugestão: substituição do filtro por um novo).	180	Foto 03

**Foto 3** - ETA Pedro Ludovico com filtro misturador com corrosão.

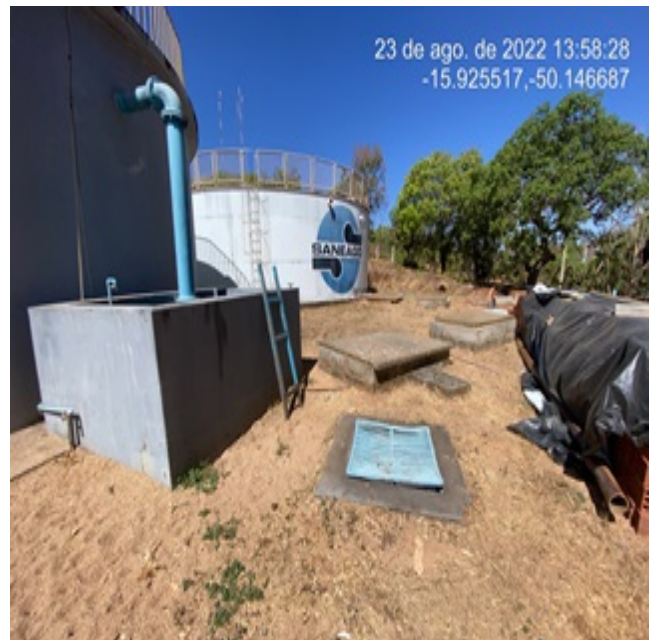
**Foto 4** - ETA Pedro Ludovico com caixas de passagem com tampas.

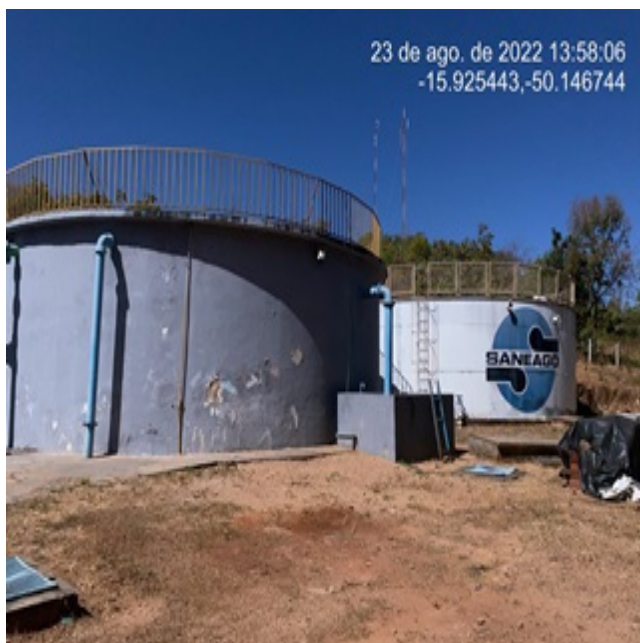
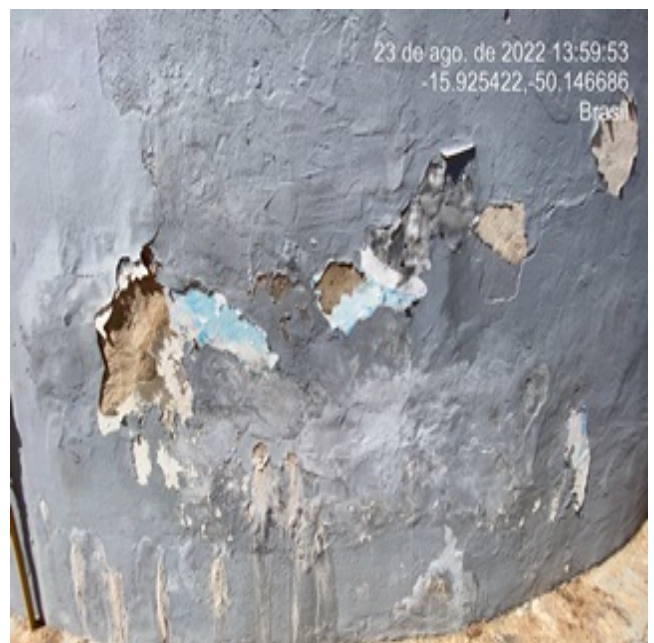
RAP da ETA Pedro Ludovico	RAP de concreto (500 m <sup>3</sup> ) com perda de revestimento, infiltrações e pintura desgastada.	Art. 13, inciso XIV.	02	Providenciar recuperação das unidades do SAA corrigindo as não conformidades	180	Foto 05 e 06
ETA Bacalhau	ETA com pintura desgastada nas edificações.	Art. 13, inciso XIV.	03	Providenciar recuperação das unidades do SAA corrigindo as não conformidades.	180	Foto 10

**Foto 5** - RAP da ETA Pedro Ludovico (500 m<sup>3</sup>) com infiltrações, perda de revestimento e pintura desgastada.

**Foto 6** - RAP da ETA Pedro Ludovico (500 m<sup>3</sup>) com infiltrações, perda de revestimento e pintura desgastada (em detalhe).

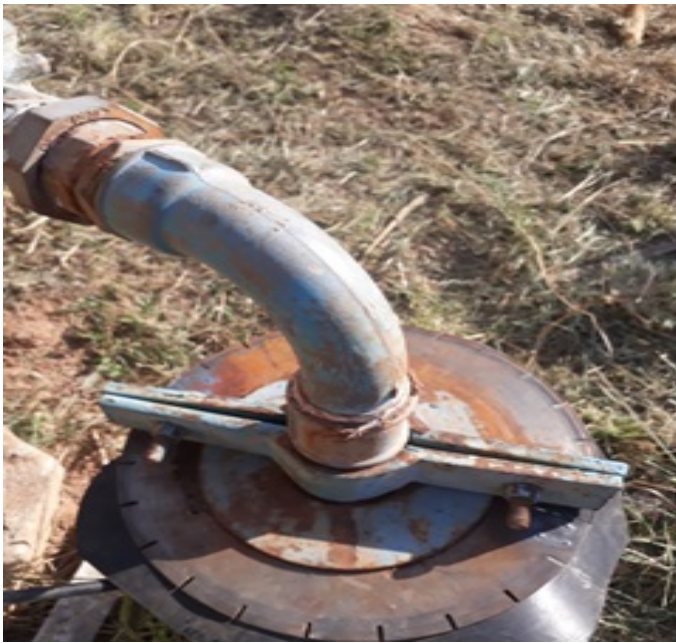
**Foto 7** - Poço 04 - Papyrus com a boca do poço corrigida.

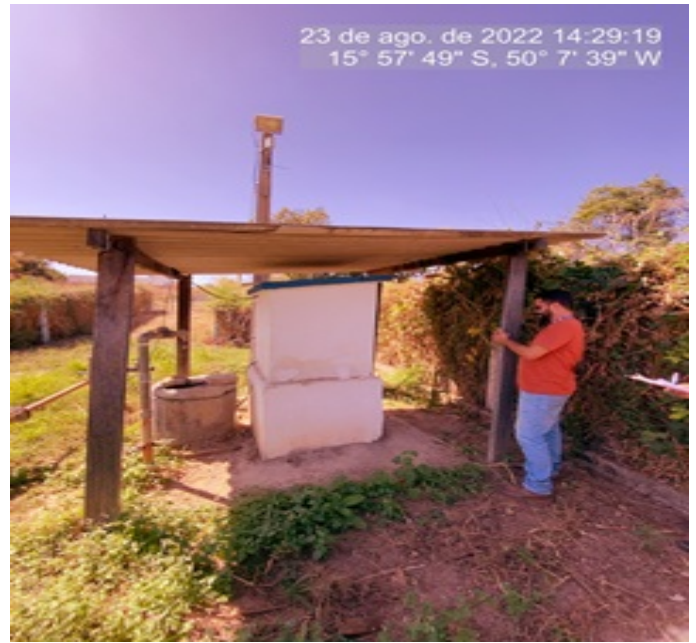
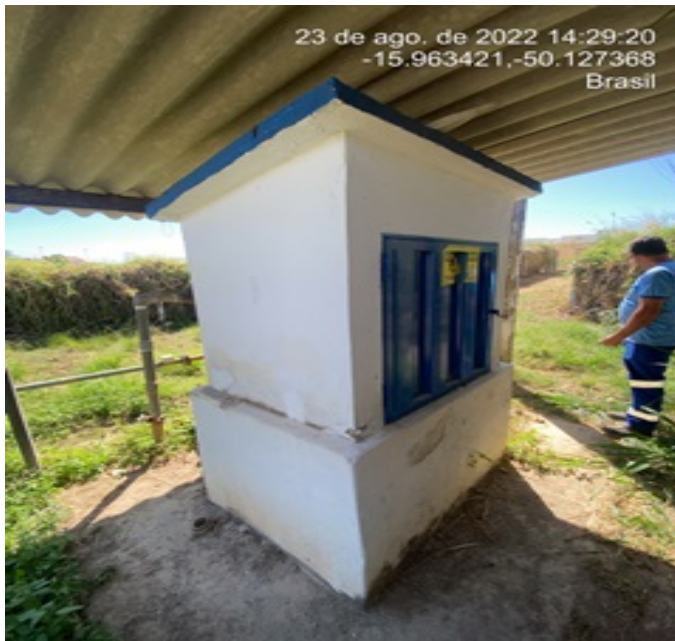
**Foto 8** - Poço 04 - Papyrus com abrigo do quadro de comando recuperado.

**Foto 9** - Poço 04 - Papyrus abrigo do quadro de comando recuperado (em outro ângulo).

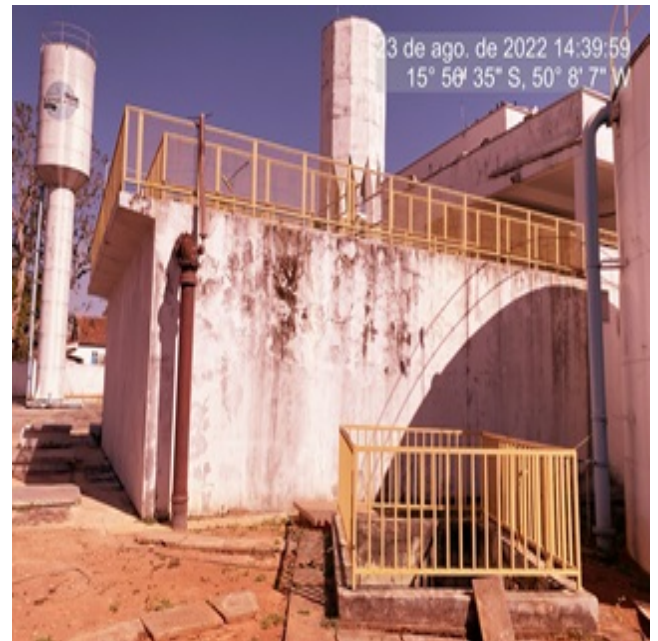
**Foto 10** - ETA Bacalhau com pintura desgastada nas edificações.
