**RELATÓRIO
DE
FISCALIZAÇÃO**

Bonfinópolis

Saneamento de Goiás S/A – SANEAGO

RF 0010/2015 – GESB

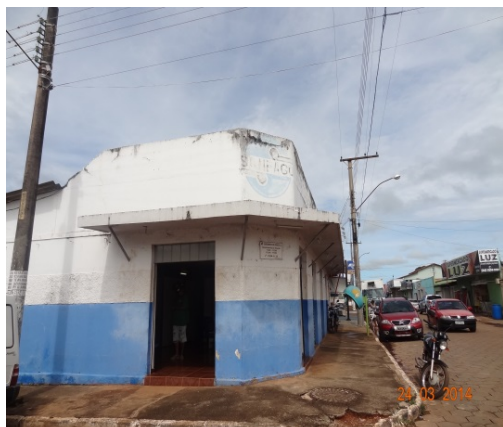
Foto 1 – Escritório pintura desgastada

TN ⁷	Não Conformidades Detectadas	Obs.
027/2014	Pintura desgastada do escritório	Fotos 1 e 2

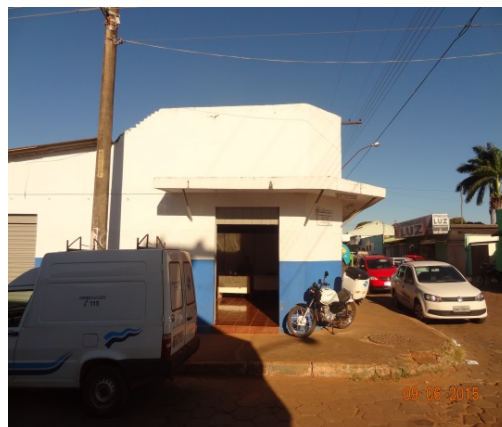
Foto 2 – Escritório pintura recuperada

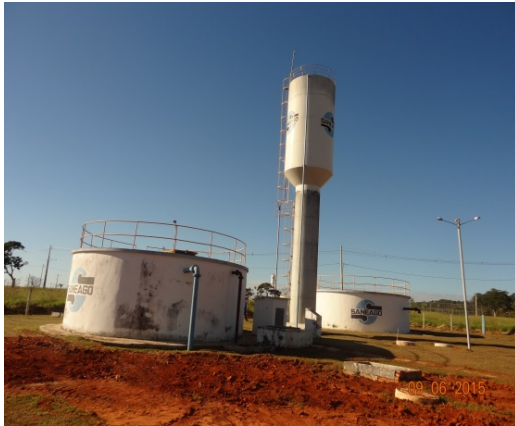
Foto 3 – Res. apoiado pintura desgastada

Unidade	Descrição da Não Conformidade	Artigo Infringido ⁸	D ⁹	Determinação	Prazo (dias)	Obs.:
Reservatório	Pintura desgastada reservatório apoiado.	Art. 13, inciso XIV	1	Refazer a Pintura do Reservatório	90	Foto 3
ETA	Sala do clorador sem aviso de risco.	Art. 11, inciso III	2	Providenciar sinalização de advertência.	30	-
	Sala do clorador sem kit de segurança.	Art. 13, inciso XIV	3	Kit de segurança.	60	-
	Sala do clorador sem exaustor.	Art. 13, inciso XIV	4	Providenciar exaustor.	90	-
