**RELATÓRIO  
DE  
FISCALIZAÇÃO**

**Campinorte**

**Saneamento de Goiás S/A – SANEAGO**

**RF 0042/2016 – GESB**

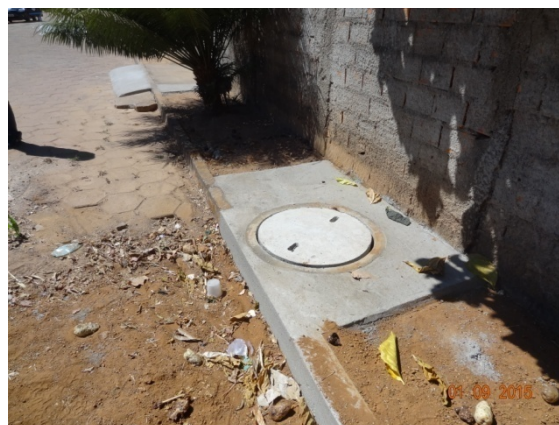
**Foto 2** – Instalação de registro de descarga

Já encontravam-se no local os produtos químicos que serão utilizados para a limpeza das redes de distribuição de água do município. Será realizada paralisação no sistema para adição do produto. Foi providenciada a instalação de 19 registros de descarga.

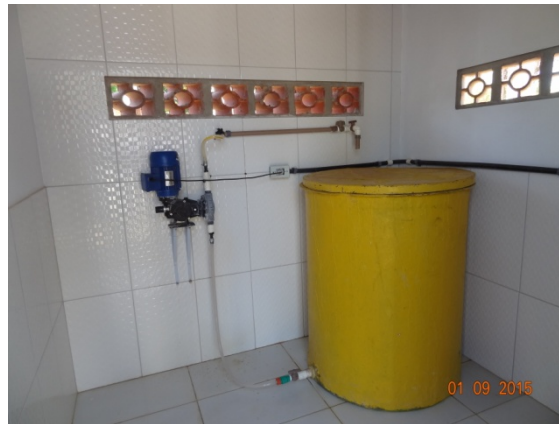
**Foto 1** – Processo de pré-cloração para oxidação do ferro e manganês

O Prestador de Serviços informa que o município é abastecido por sistema de poços tubulares profundos, sendo 05 em atividade no momento. O poço denominado P07, que possui atualmente a maior vazão (em torno de 55 m<sup>3</sup>/h) apresenta teor elevado de ferro e manganês, o que provoca elevação dos parâmetros cor aparente e turbidez. Informa ainda que a presença dos compostos foi aumentando gradativamente ao longo do tempo. Com a intenção de minimizar os efeitos do ferro e manganês na água é realizada pré-colação para oxidação dos compostos, antes do processo de filtração.
