**RELATÓRIO
DE
FISCALIZAÇÃO**

Caçu

Saneamento de Goiás S/A – SANEAGO

RF 0050/2016 – GESB

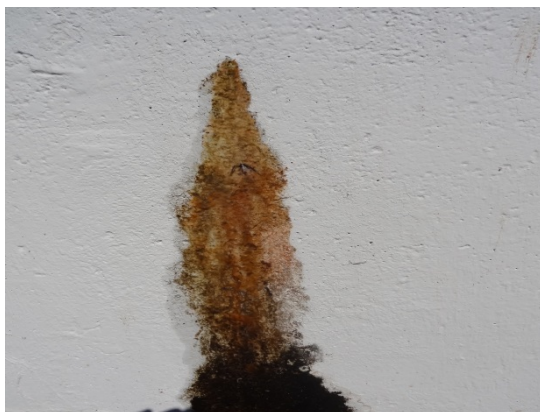
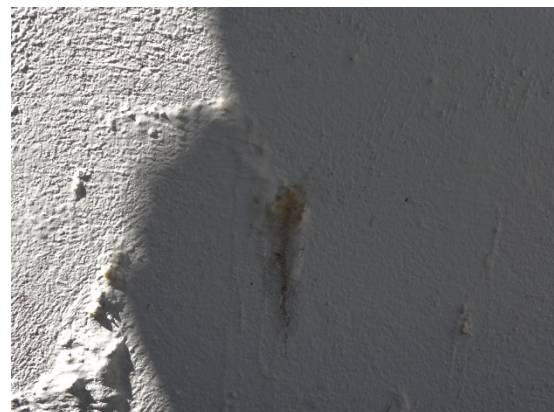
Foto 01 e 02 - Infiltrações na ETA

Unidades	Descrição da Não Conformidade	Artigo Infringido ¹	D ²	Determinação	Prazo (dias)	Obs.:
ETA	Edificações da ETA e floco-decantador com infiltrações	Art. 13, inciso XIV	01	Providenciar a recuperação das instalações do SAA, corrigindo as patologias detectadas.	180	Fotos 01 e 02
Reservatórios	REL Orlando Vicente com erosão na base de sustentação, devido escavações próximas.	Art. 13, inciso XIV	01	Providenciar a recuperação das instalações do SAA, corrigindo as patologias detectadas.	180	Fotos 03 e 04

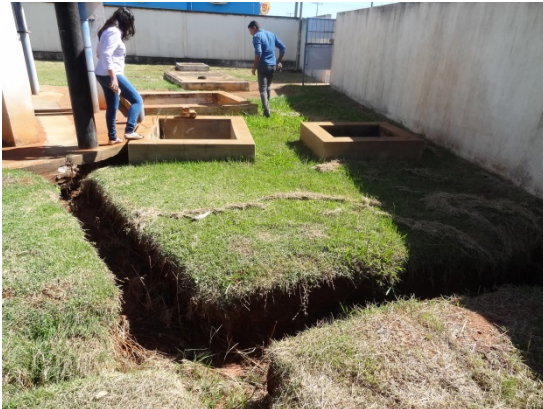
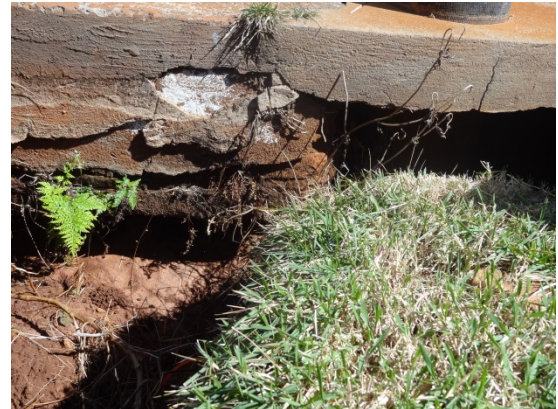
Foto 3 e 4– Erosão na base de sustentação do REL
