RELATÓRIO DE FISCALIZAÇÃO

São Miguel do Araguaia

Saneamento de Goiás S/A – SANEAGO

RF 0067/2016 – GESB

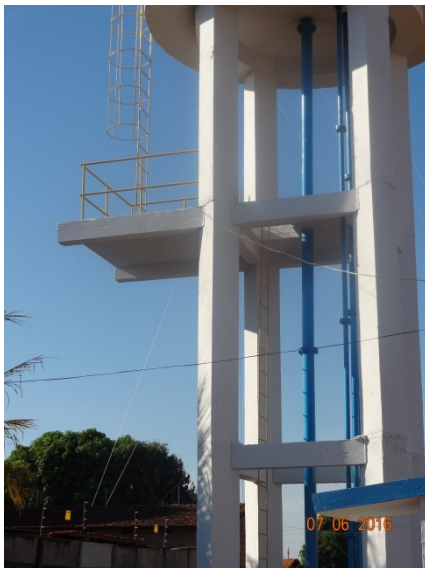
Foto 1 – REL Morada do Araguaia sem guarda-corpos.

| Unidades | Descrição da Não Conformidade | Artigo Infringido ¹ | D ² | Determinação | Prazo (dias) | Obs.: |
|---|---|---|---|--|---|---|
| | Ausência de guarda-corpos na escada de acesso (REL Morada do Araguaia e REL da ETA) | Art. 13, inciso XIV | 2 | Providenciar guarda-corpos. | 180 | Foto 04 |

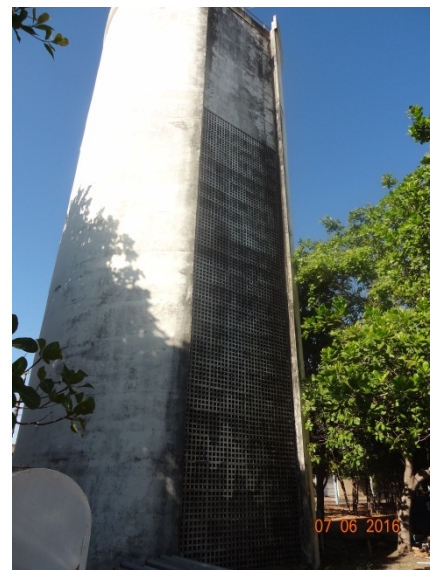
Foto 2 – REL da ETA com pintura desgastada.

| Unidades | Descrição da Não Conformidade | Artigo Infringido ¹ | D ² | Determinação | Prazo (dias) | Obs.: |
|---|---|---|---|--|---|---|
| Reservatórios | Pintura desgastada do REL da ETA e no prédio da ETA | Art. 13, inciso XIV | 1 | Providenciar a recuperação da pintura. | 180 | Fotos 01 e 02 e 03 |

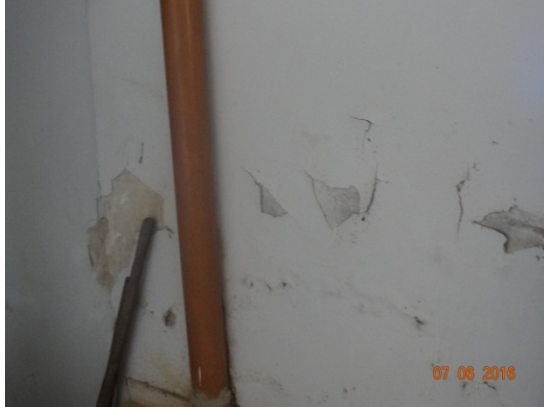
Foto 3 – Pintura desgastada no prédio da ETA.

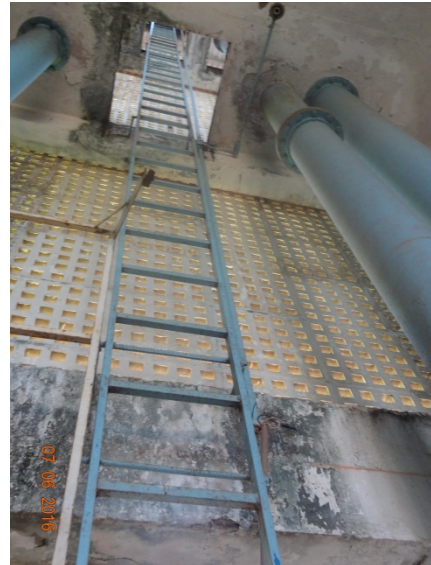
Foto 4 – REL da ETA sem guarda-corpos da escada interna.
