ESTADO DE GOIÁS
AGÊNCIA GOIANA DE REGULAÇÃO, CONTROLE E FISCALIZAÇÃO DE SERVIÇOS PÚBLICOS
GERÊNCIA DE SANEAMENTO BÁSICO

RELATÓRIO Nº 165 / 2018 SEI GESB- 06090

RELATÓRIO DE FISCALIZAÇÃO

Consta desse relatório os resultados da fiscalização realizada no dia 21 de novembro de 2018, no município de **Paraúna**, pertencente à Gerência Regional de Serviços (GRS) de **Palmeiras de Goiás**.

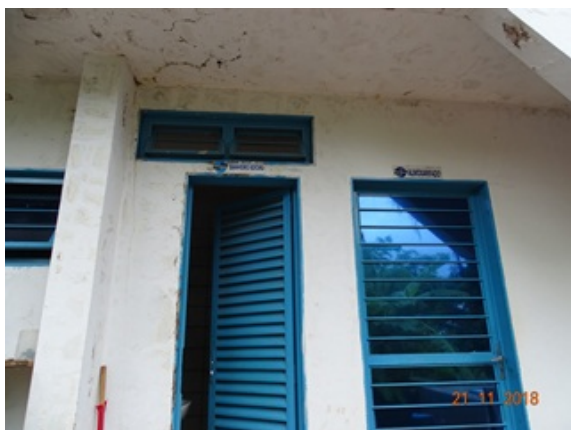
| Unidade | Descrição da Não Conformidade | Artigo Infringido ⁸ | D ⁹ | Determinação | Prazo (dias) | Obs.: |
|---|--|---|---|---|---|---|
| Distrito e Comercial | Pintura desgastada. | Art. 13 Inciso XIV | 01 | Providenciar a recuperação das instalações do SAA, corrigindo as patologias detectadas. | 180 | Foto 1 |

Foto 1 - Pintura da edificação do distrito/comercial desgastada.

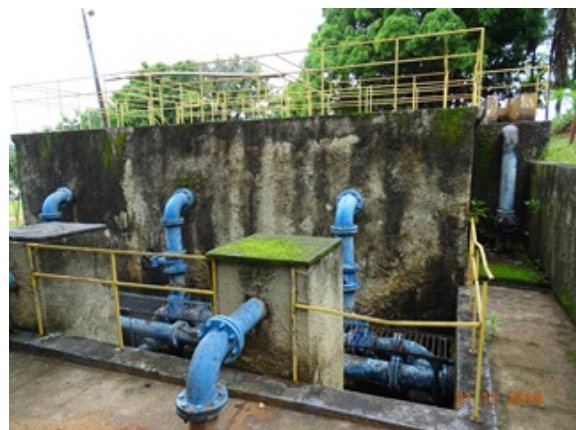
| Unidade | Descrição da Não Conformidade | Artigo Infringido ⁸ | D ⁹ | Determinação | Prazo (dias) | Obs.: |
|---|--|---|---|---|---|---|
| ETA | Pintura desgastada e perda de revestimento. | Art. 13 Inciso XIV | 01 | Providenciar a recuperação das instalações do SAA, corrigindo as patologias detectadas. | 180 | Fotos 2 a 4 |

Foto 2 - Edificações da ETA com Pintura desgastada.

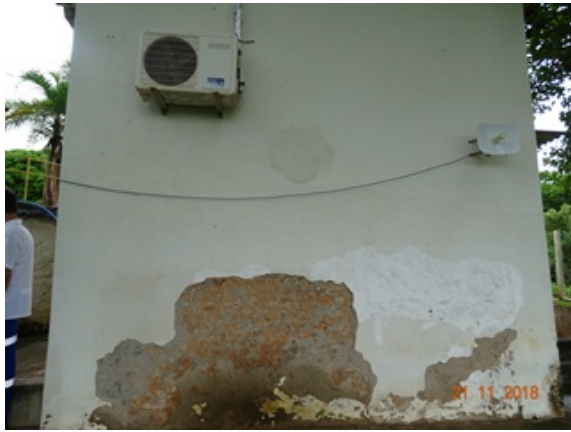
Foto 3 - Edificação da ETA com Pintura desgastada e perda de revestimento.

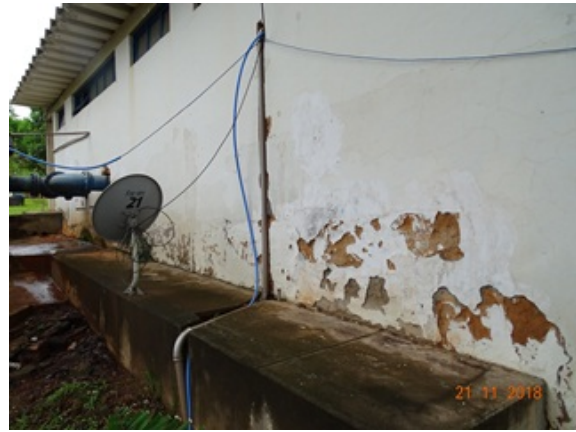
Foto 4 - Edificação da ETA com pintura desgastada e perda de revestimento.

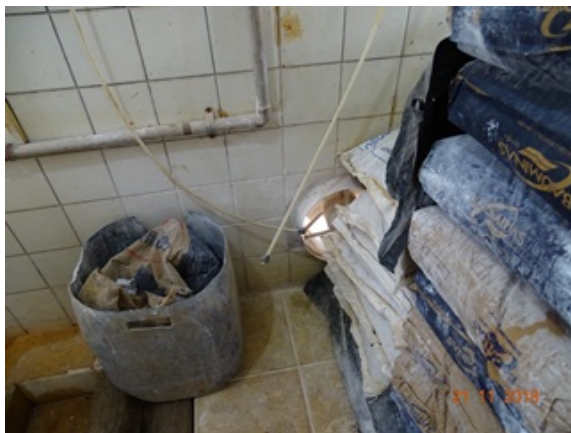
| Unidade | Descrição da Não Conformidade | Artigo Infringido ⁸ | D ⁹ | Determinação | Prazo (dias) | Obs.: |
|---|--|---|---|---|---|---|
| | Sala do clorador com materiais armazenados em lugar impróprio (Sacos de cal obstruindo o exaustor) | Art. 11 Inciso XIV | 02 | Providenciar e manter a organização das instalações. | 30 | Foto 5 |

Foto 5 - Sacos de cal obstruindo o exaustor na sala de cloração.

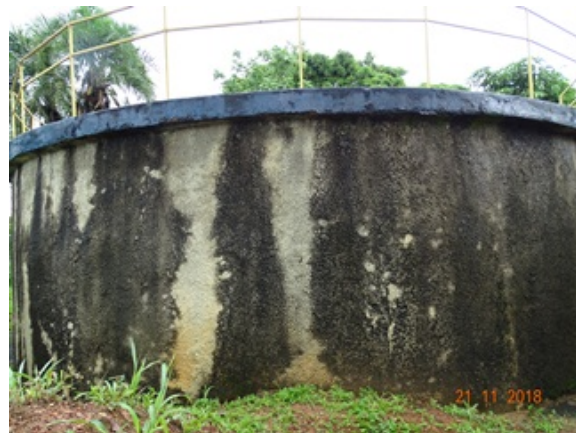
| Unidade | Descrição da Não Conformidade | Artigo Infringido ⁸ | D ⁹ | Determinação | Prazo (dias) | Obs.: |
|---|--|---|---|---|---|---|
| Reservatórios | Trincas e pintura desgastada (RAP/CR e RSE/ETA) | Art. 13 Inciso XIV | 01 | Providenciar a recuperação das instalações do SAA, corrigindo as patologias detectadas. | 180 | Fotos 6 a 8 |

Foto 6 - Pintura desgastada RSE/ETA.

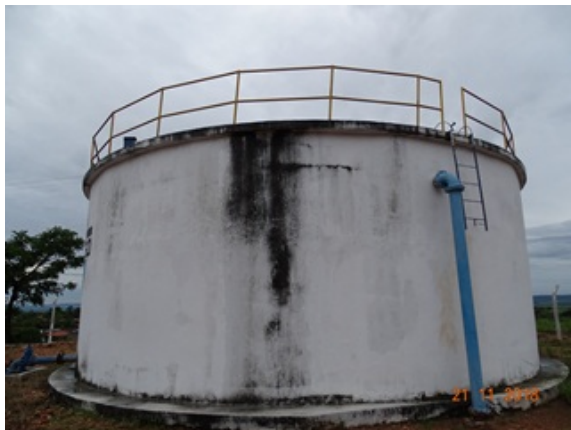
Foto 7 - Pintura desgastada do RAP/CR

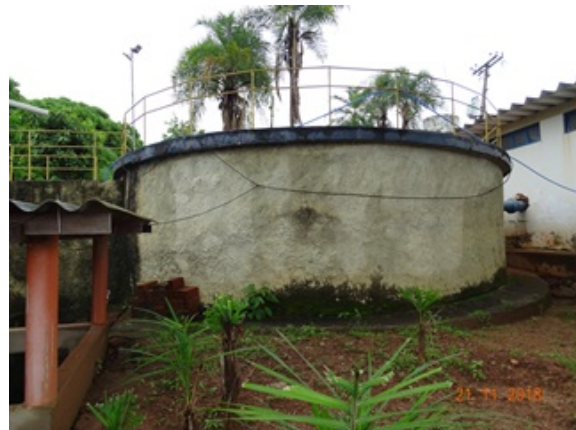
Foto 8 - Pintura desgastada RSE/ETA .
