RELATÓRIO Nº 25 / 2022 AGR/GESB-06090

RELATÓRIO DE FISCALIZAÇÃO

Consta desse relatório os resultados da fiscalização realizada no dia 17 de maio de 2022, no município de Trindade, pertencente à Gerência Regional de Serviços (GRS) de Superintendência Metropolitana de Goiânia (SUMEG).

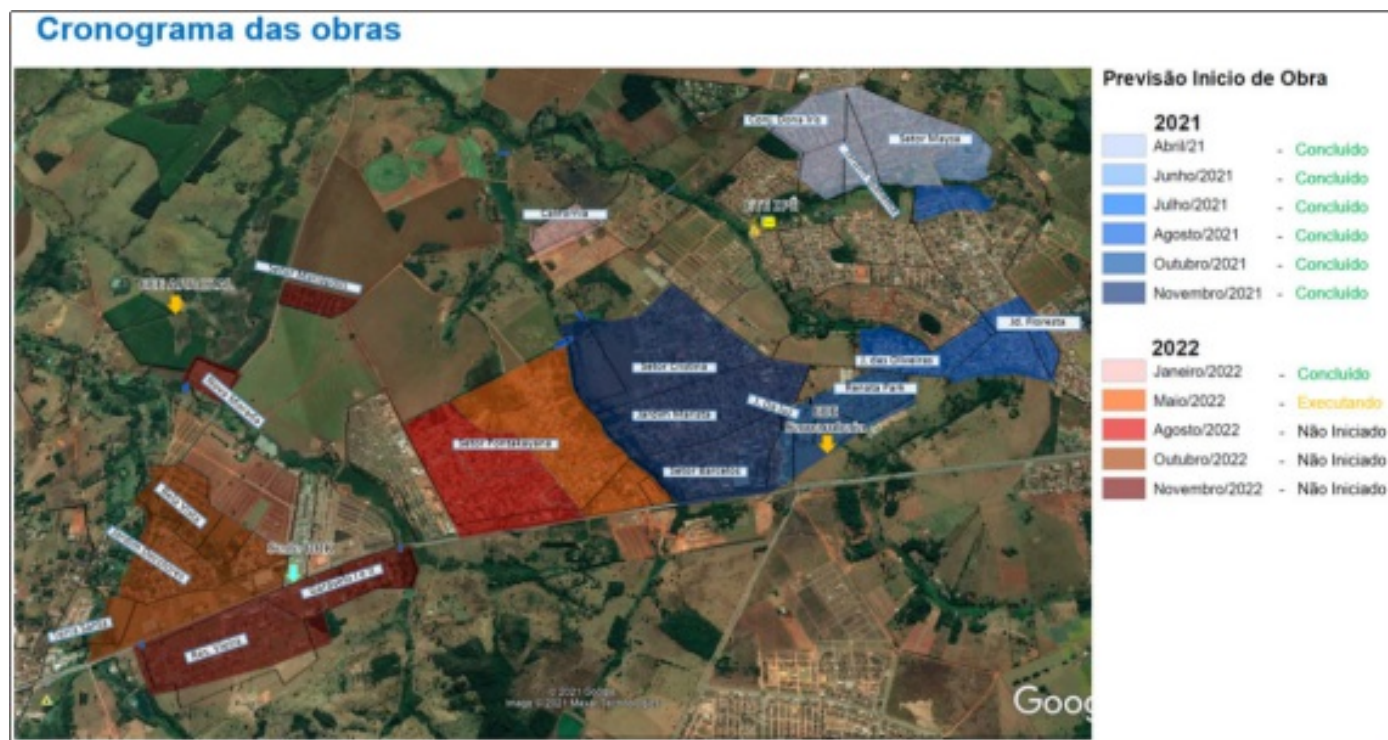
Figura 1 – Cronograma de obras.

Na Figura 1 apresenta-se o cronograma das obras, onde observa-se que as obras previstas de abril de 2021 até janeiro de 2022 foram concluídas, e as obras previstas para maio de 2022 estão sendo executadas. Além disso apresenta-se os bairros com previsão de obras em agosto, outubro e novembro do corrente ano.

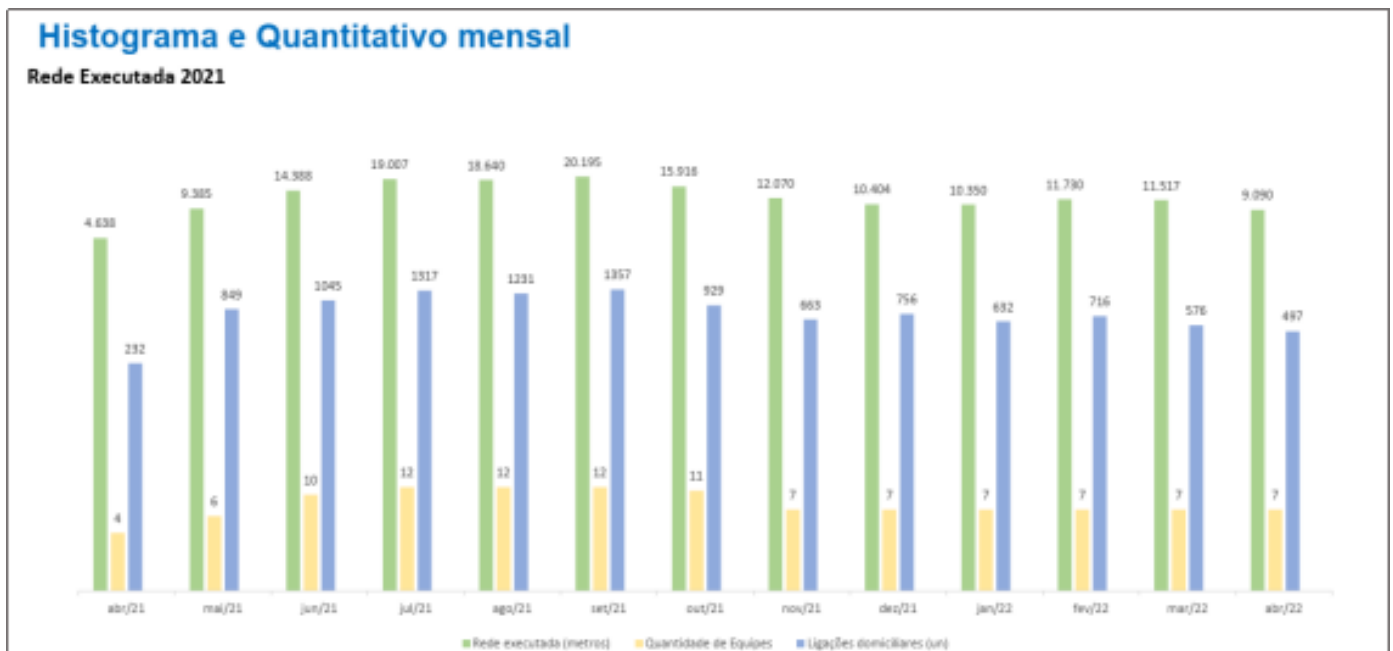
Figura 2 – Histograma e quantitativo mensal

A Figura 2 apresenta o histograma e quantitativo mensal da rede executada em metros, a quantidade de equipes e a ligações domiciliares executadas entre o período de abril de 2021 a abril de 2022.

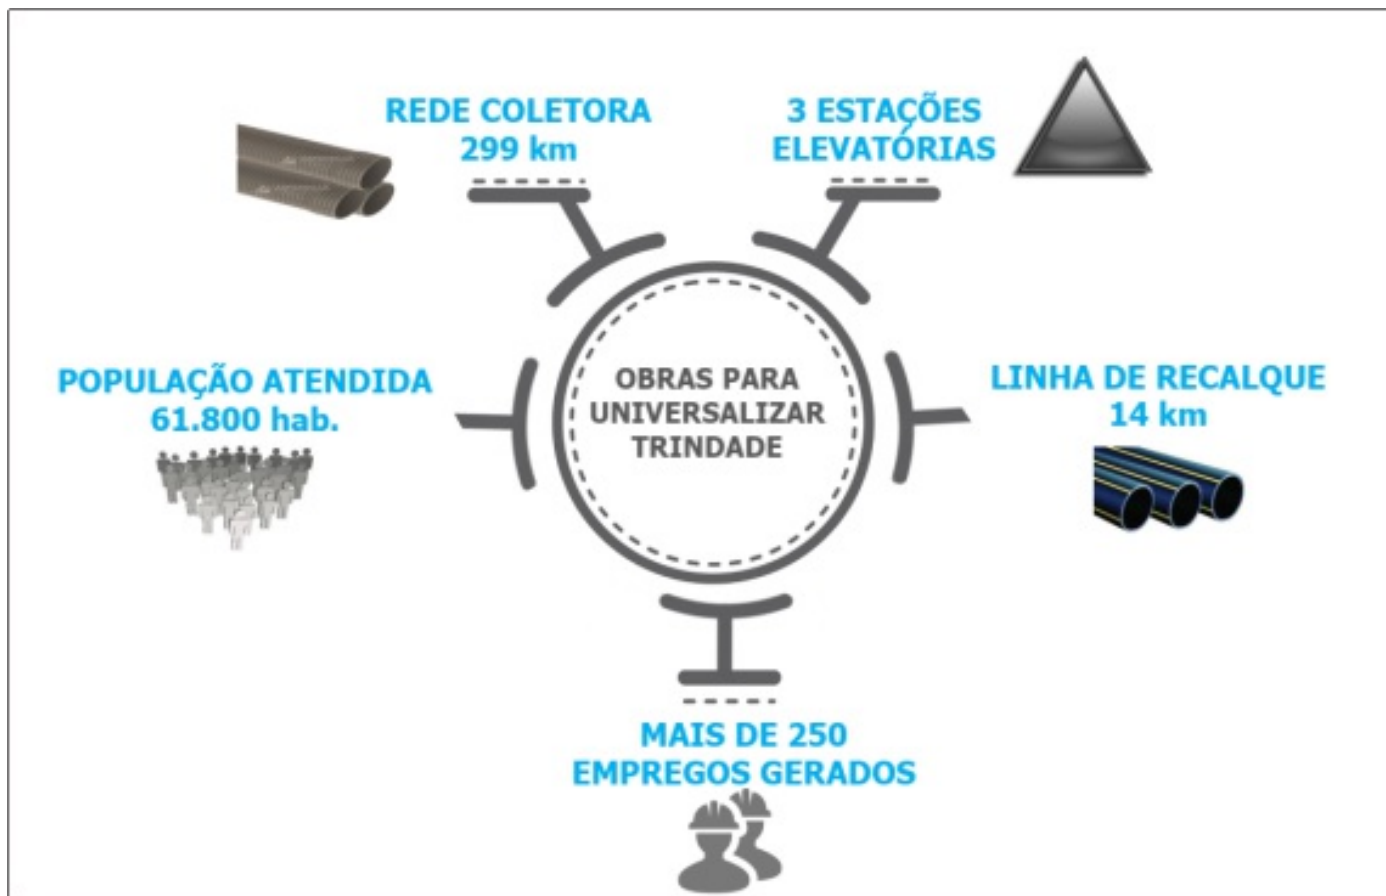
Figura 3 – Obras para universalização do Saneamento Básico

A Figura 3 apresenta as principais obras para universalização do Saneamento Básico, conforme previsto na Lei nº 14.026, de 15 de julho de 2020.

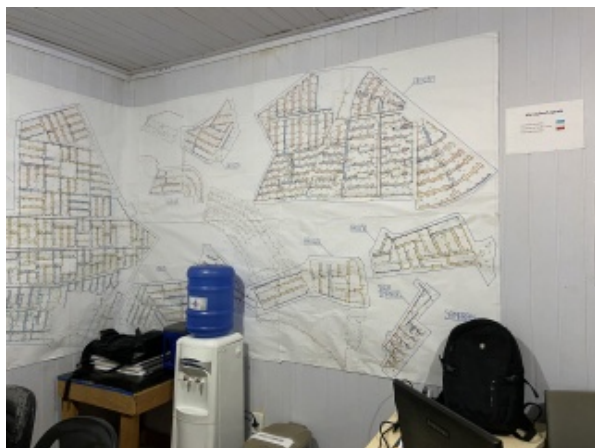
Foto 1 - Mapa iluminado dos bairros, com serviços em andamento e concluídos.

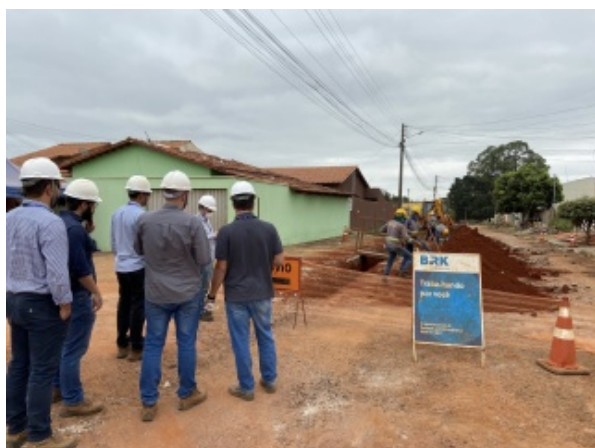
Foto 3 - Fiscalização das obras.
