**RELATÓRIO
DE
FISCALIZAÇÃO**

Estância (Jataí)

Saneamento de Goiás S/A – SANEAGO

RF 0084/2014 – GESB

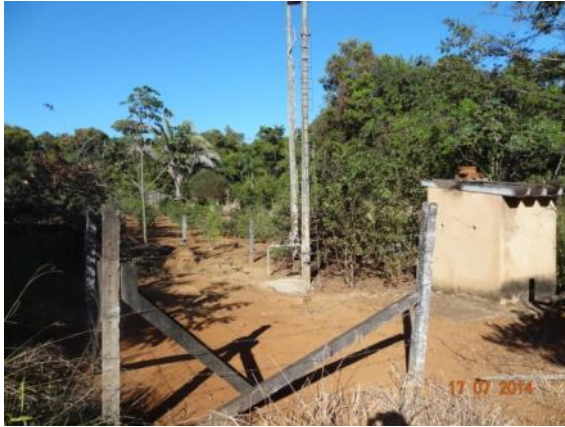
| Unidades | Descrição da Não Conformidade | Artigo Infringido ⁴ | D ⁵ | Determinação | Prazo (dias) | Obs.: |
|---|---|---|---|---|---|---|
| Poços | Inexistência de identificação. | Art. 5º Inciso I | 1 | Providenciar a identificação das unidades do SAA. | 30 | Foto 1 |

Foto 1 – Poço sem identificação

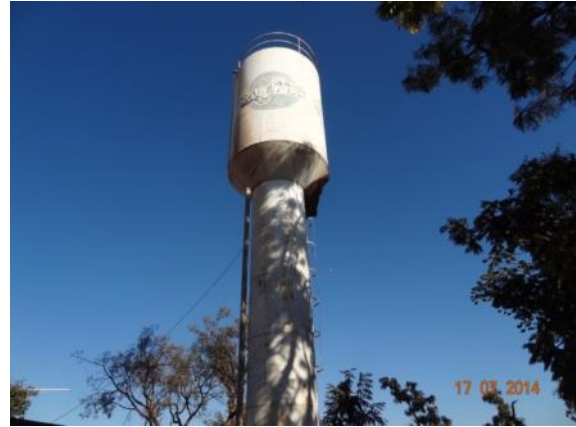
| Unidades | Descrição da Não Conformidade | Artigo Infringido ⁴ | D ⁵ | Determinação | Prazo (dias) | Obs.: |
|---|---|---|---|---|---|---|
| Reservatório | Presença de pintura desgastada | Art. 7º Inciso XVII | 2 | Providenciar recuperação da pintura | 60 | Foto 2 |

Foto 2 - Pintura desgastada
