## RELATÓRIO DE FISCALIZAÇÃO

**Moiporá**

**Saneamento de Goiás S/A – SANEAGO**

**RF 0074/2016 – GESB**

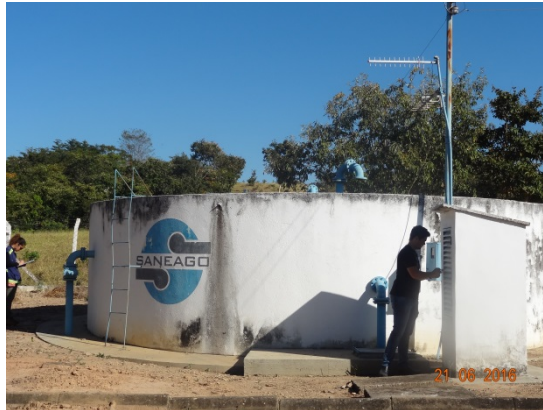
**Foto 1** – Reservatório com pintura desgastada

Unidades	Descrição da Não Conformidade	Artigo Infringido <sup>1</sup>	D <sup>2</sup>	Determinação	Prazo (dias)	Obs.:
ETA	Insuficiência de Operadores de ETA (falta 2º operador para cobrir folgas)	Art. 11 Inciso XXVII	1	Providenciar o segundo operador	180	-
Reservatórios	Pintura desgastada.	Art. 13, inciso XIV	2	Providenciar a recuperação da pintura.	180	Foto 1
